平成 19 年（2007 年）能登半島地震 被害調査（建築班）

本調査は、2章に示した測量班の第一次調査を踏まえて、輪島市門前町道下（とうげ）地区における住宅（主に木造家屋）の被害要因として、基礎または地盤変動が上部構造にどの程度影響したのかを推定するため、2つの側線（断層直交方向、および、断層方向＝八ヶ川に沿った方向）について基礎の形式・被害状況と上部構造の被害状況との対応を調査した。

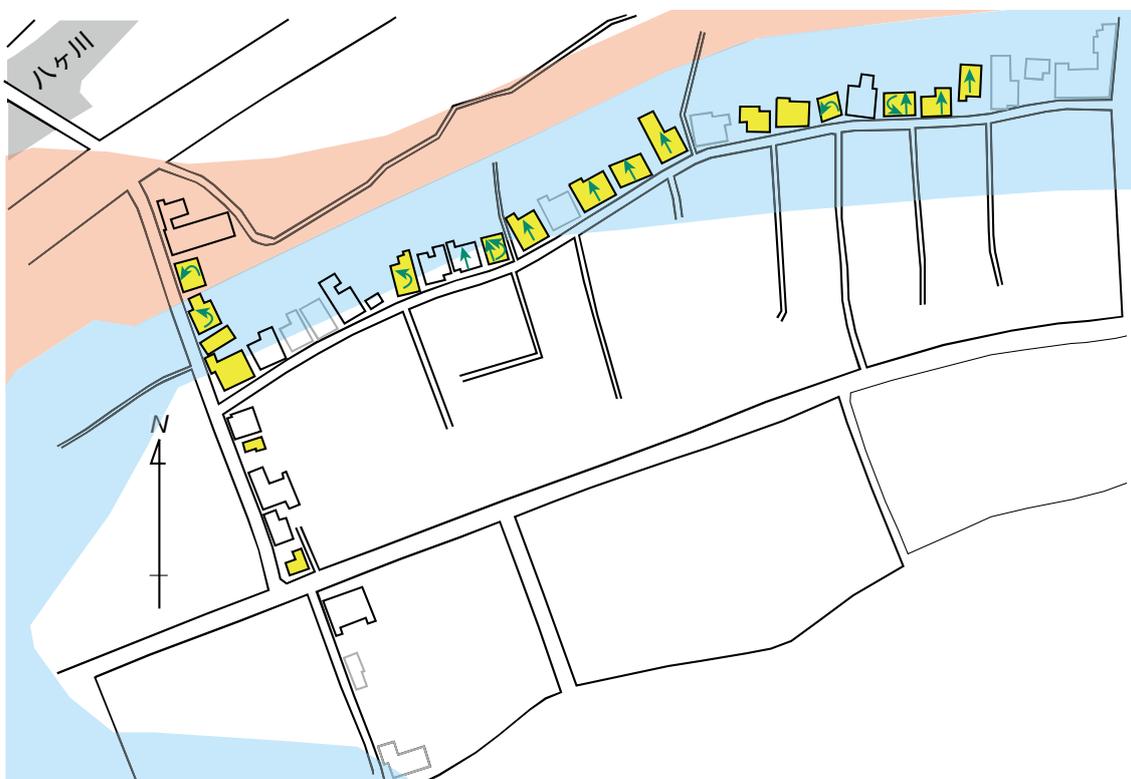
図 5 基礎の被害状況（黄：基礎にひび割れ・欠け有，直線矢印：基礎の水平移動，曲線矢印：基礎の転倒・不同沈下）

図4は基礎の種類と鉄筋の有無を示したものである。基礎の種類は、コンクリート造布基礎（基礎の種類を調査できた建物のうち55%）とブロック造布基礎（基礎の種類を調査できた建物のうち45%）とがほぼ同程度存在しているが、基礎に鉄筋が使用されていることが確認されたのは3棟（基礎を調査できた建物のうち10%）であった。図5は基礎の被害状況を表したものであるが、第一次調査で推定された地盤の移動域（赤色および青色）上にある建物の基礎に被害が現れる傾向が見られる。図6は1階鉛直部材の目立った傾斜角、図7は応急危険度判定結果（判明した分のみ）を色分けして示したものである。単純に1階鉛直部材の目立った傾斜角のみから色分けされた図6に比べて、隣接建物・落下危険物・転倒危険物に対する危険度も考慮される応急危険度判定結果（図7）のほうが赤色および黄色に分類されている建物が多いが、図6および図7における建物被害程度の地理的傾向は概ね似たようなものであると考えられる。図8は上部構造と基礎とのズレを示したものである。本調査では、上部構造と基礎がずれる際に、回転を伴う移動によって隅角部の鉛直部材が基礎から脱落し、結果的に大きな傾斜角を生じた場合があった。図8において黄色で示された建物は、図6で目立った傾斜角を示した建物と似た分布を示している。

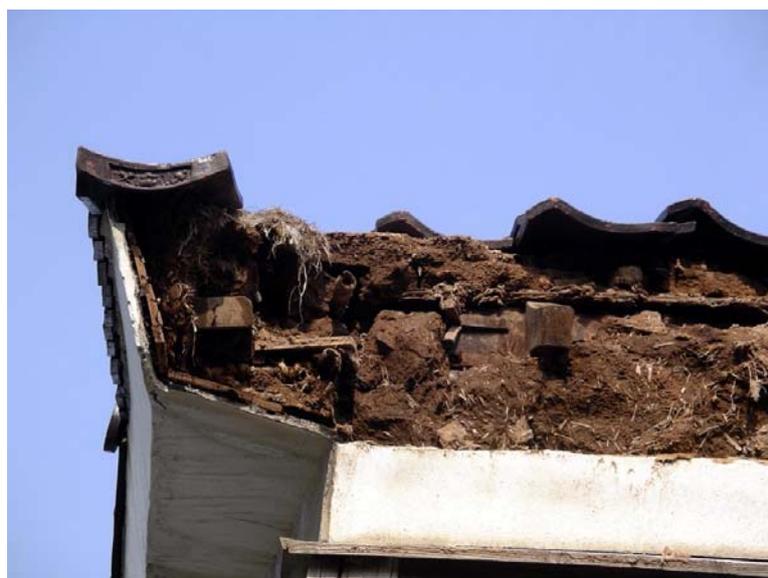
一般家屋では築 20～40 年のものが多いようだが，建物番号 9 は築 100 年以上の蔵であった。通常は棟瓦部分にのみ土とすさが入っているようであるが，この蔵では屋根全体に土が入っていた。

写真 18 屋根を覆う土とスサ

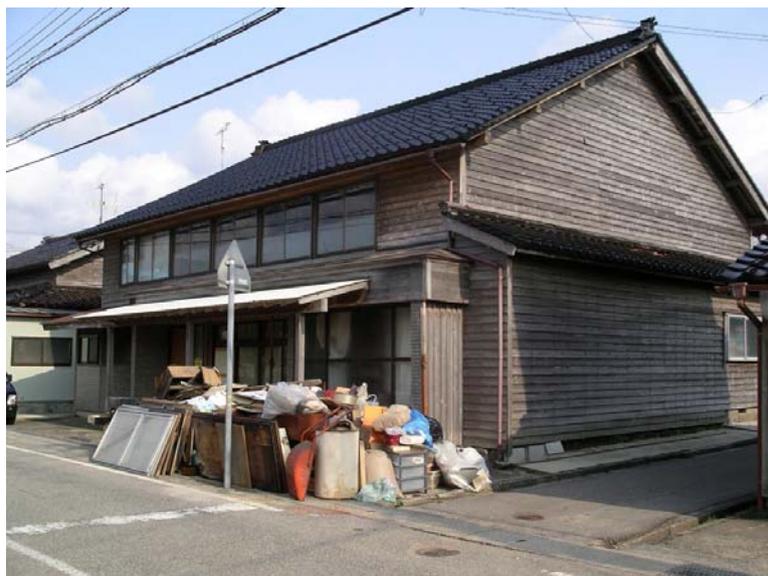
写真 20 建物全景

基礎の損傷／水平移動・転倒方向：外構（たたき）部分にひび割れが見られるものの，基礎の損傷・移動・転倒は見られない。

上部構造と基礎とのズレ：有

上部構造 1 階の目立った傾斜角：1/60 程度

応急危険度判定の色：黄

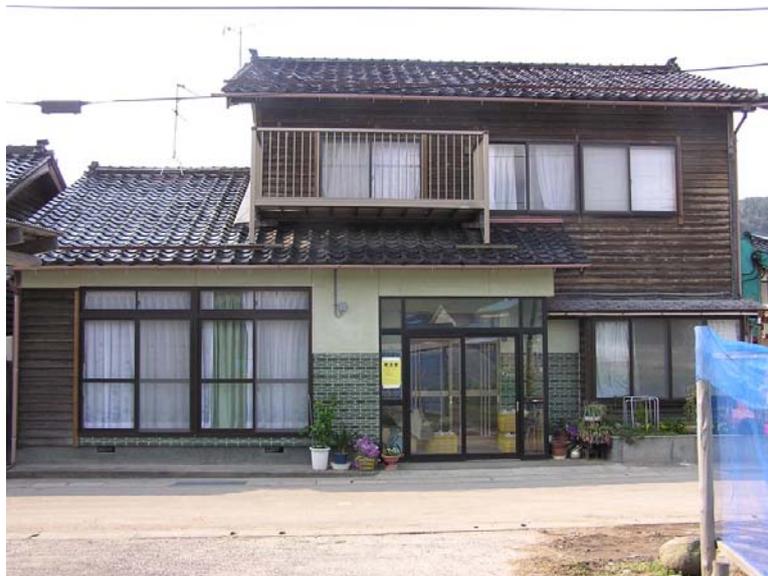
写真 21 建物全景

基礎の損傷／水平移動・転倒方向：基礎の被害無し。

上部構造 1 階の目立った傾斜角：1/60 以下

応急危険度判定の色：黄

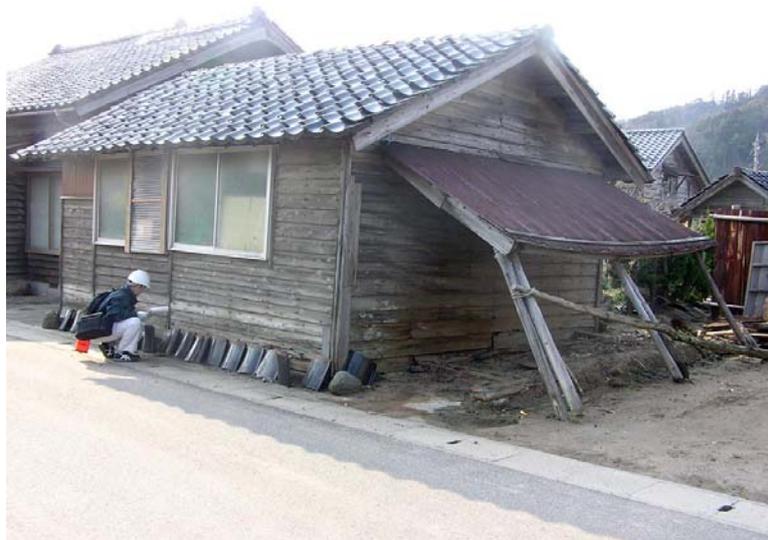
写真 23 建物全景

基礎の損傷／水平移動・転倒方向：基礎の被害無し（土間コンのよう）

上部構造と基礎とのズレ：有

上部構造 1 階の目立った傾斜角：1/18.5

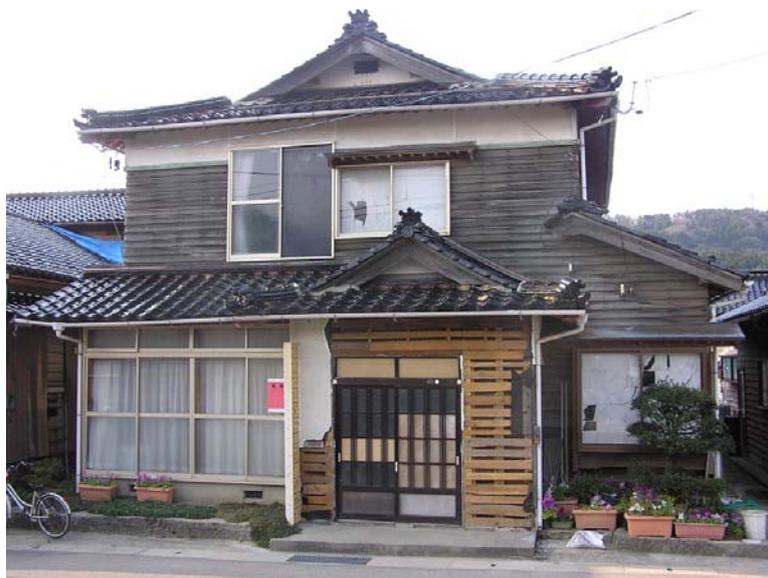
写真 25 建物全景

基礎の種類：ブロック，基礎の鉄筋有無：有
基礎の損傷／水平移動・転倒方向：基礎の被害無し。
上部構造と基礎とのズレ：無
上部構造 1 階の目立った傾斜角：1/120
応急危険度判定の色：赤

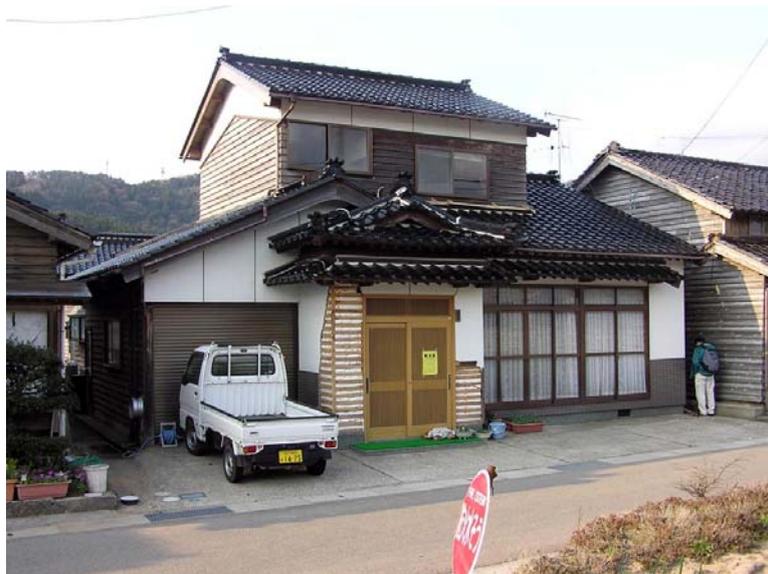
写真 26 建物全景

基礎の損傷／水平移動・転倒方向：基礎自体に損傷は見られないが，外構部分（カーポート）と基礎との間に 5mm 程度の隙間．基礎全体が北側（ハヶ川側）にスライドした可能性あり．

応急危険度判定の色：黄

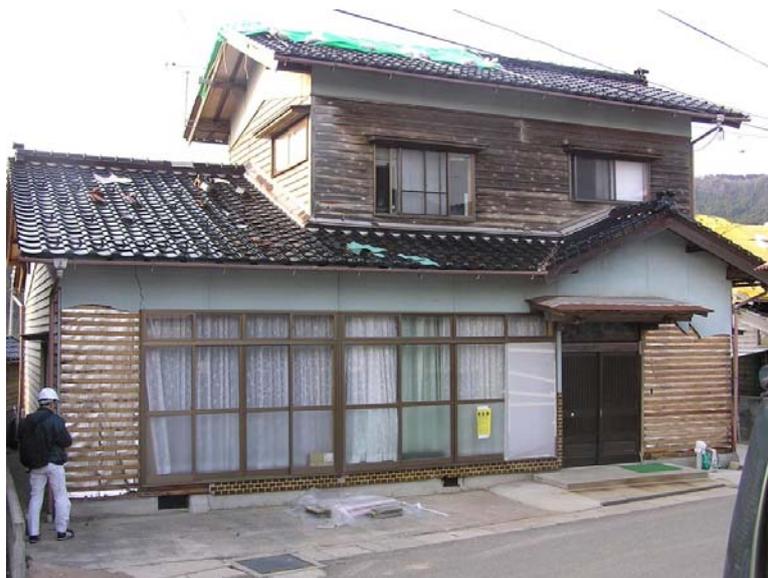
写真 31 建物全景

基礎の損傷／水平移動・転倒方向：道路側外構部分（たたき）と基礎との間に 7mm の隙間．基礎が八ヶ川方向にスライドした可能性あり．また，基礎に最大ひび割れ幅 3mm のひび割れ．基礎の転倒は無し．

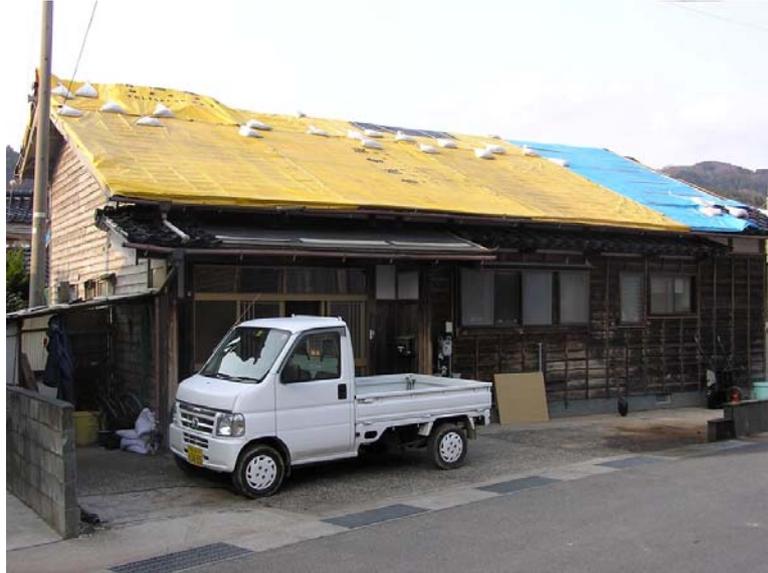
写真 32 建物全景

基礎の損傷／水平移動・転倒方向：基礎に道路直交方向で最大ひび割れ幅 12mm のひび割れ．外構部分（たたき）と基礎との間に 5mm の隙間．基礎が八ヶ川方向へのスライドを示したものと思われる．基礎の転倒は無し．上部構造は道路に面した入口部分が八ヶ川側にスライド．

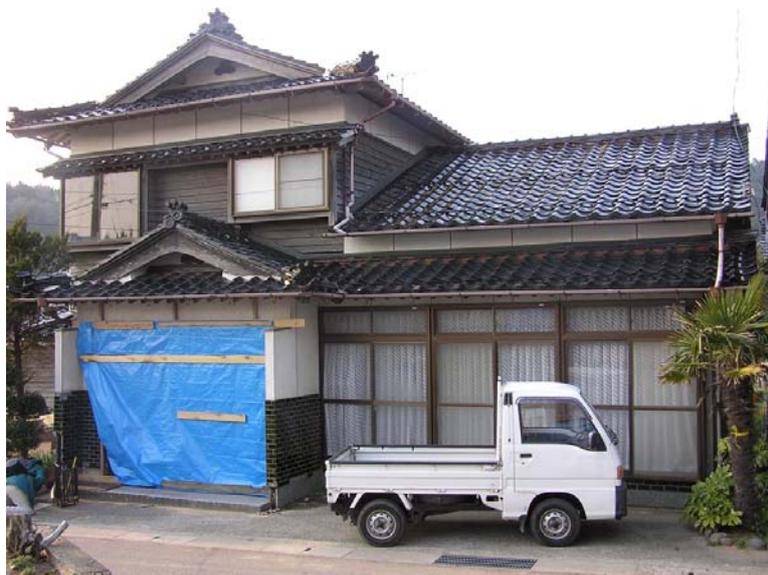
写真 34 建物全景

基礎の損傷／水平移動・転倒方向：基礎に最大ひび割れ幅 2.5mm 程度のひび割れ（ただし既存のひび割れが拡大した可能性あり）。移動・転倒は見られない。

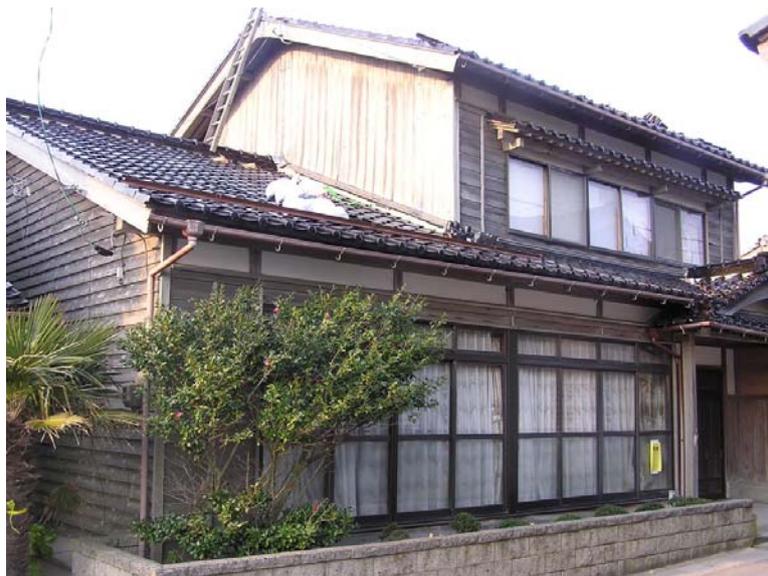
写真 35 建物全景

基礎の損傷／水平移動・転倒方向：基礎に道路方向で最大ひび割れ幅 5mm のひび割れ．道路直交方向で最大ひび割れ幅 3mm のひび割れ．移動・転倒は見られない．

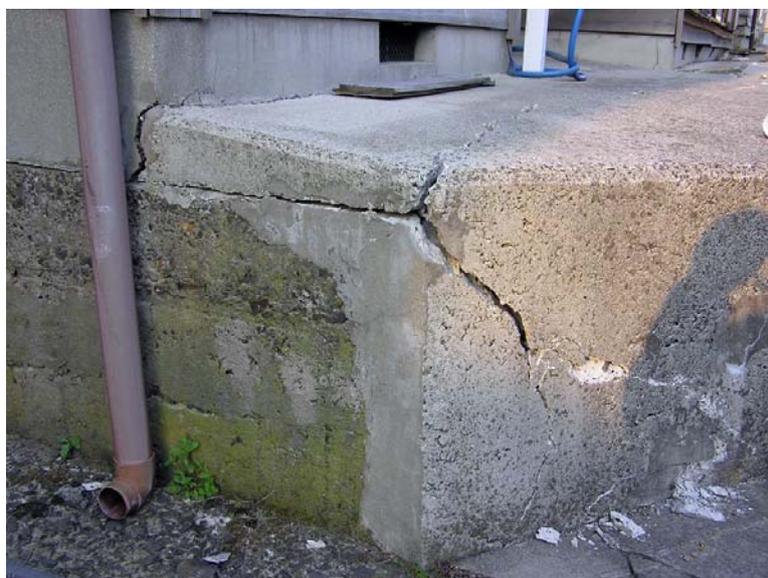
基礎の損傷／水平移動・転倒方向：道路側外構部分（たたき）と基礎との間に 10mm の隙間．道路側基礎の局部的な転倒あり（道路側への転倒）．上部構造のスライド（慣性作用）に伴う局部転倒の可能性．

写真 39 外構部分の損傷例

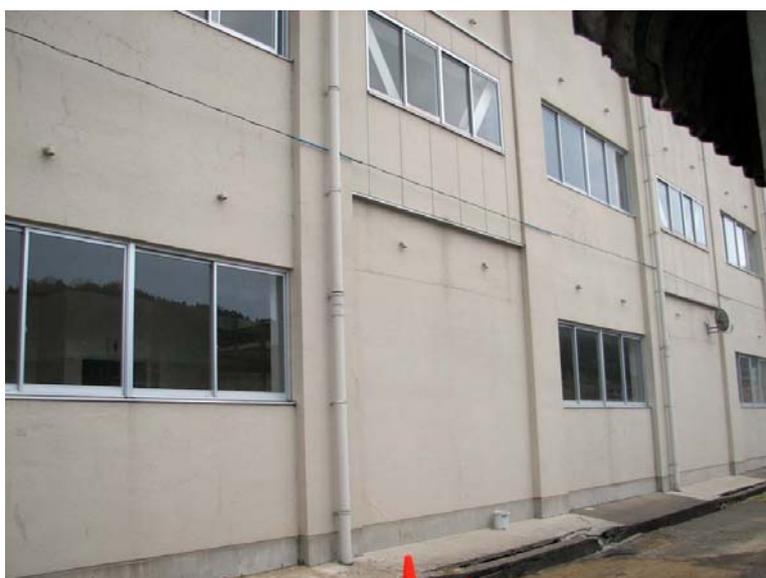
写真 1階が耐震壁/2階がブレース補強

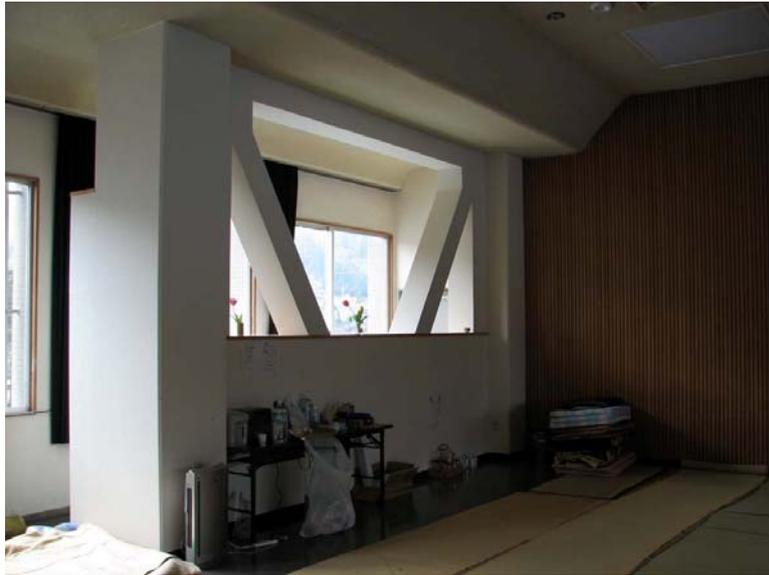
何故か3階のみにブレースが設置されている建物。避難所として利用されていた。

写真 何故か3階のみに設置されているブレース

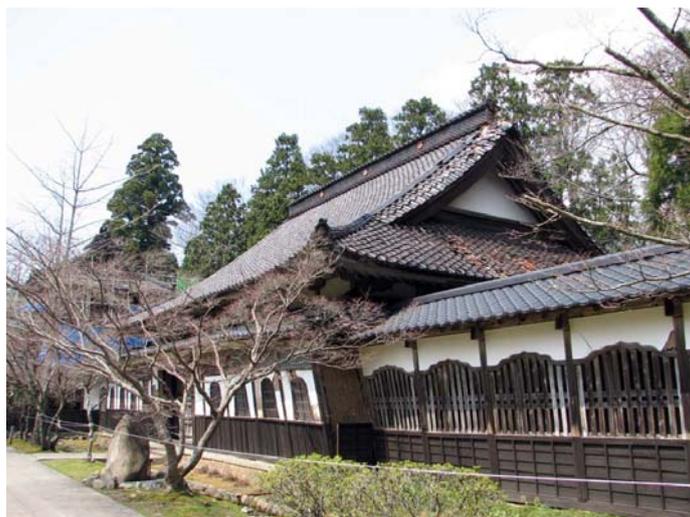
写真 著しく傾斜した回廊

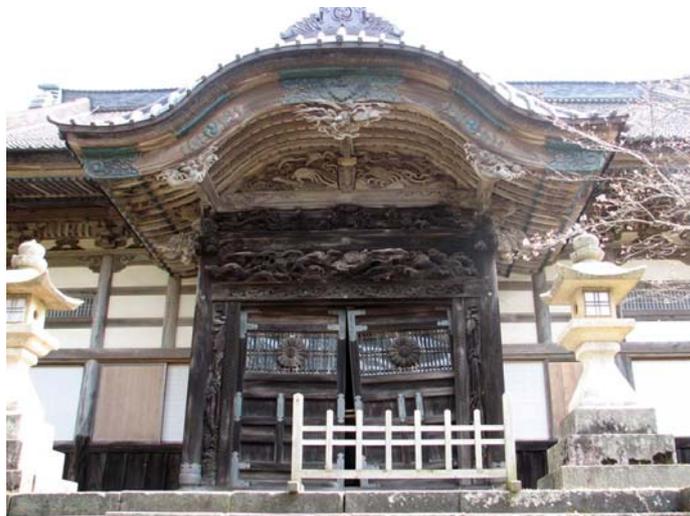
写真 脱落して傾いた大扉

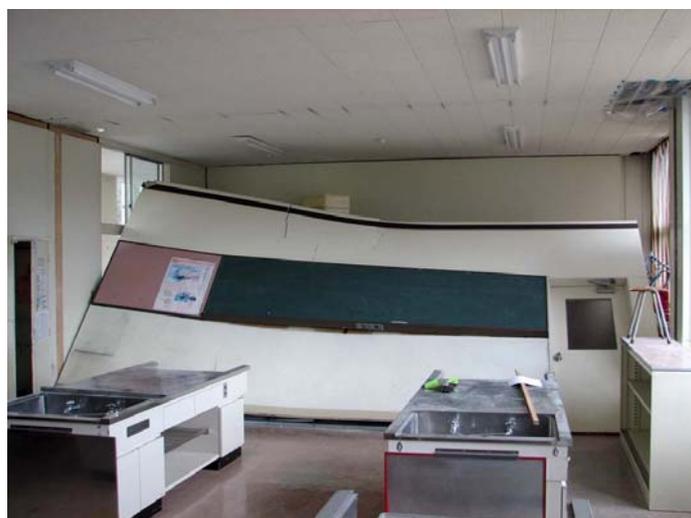
写真 脱落した間仕切壁

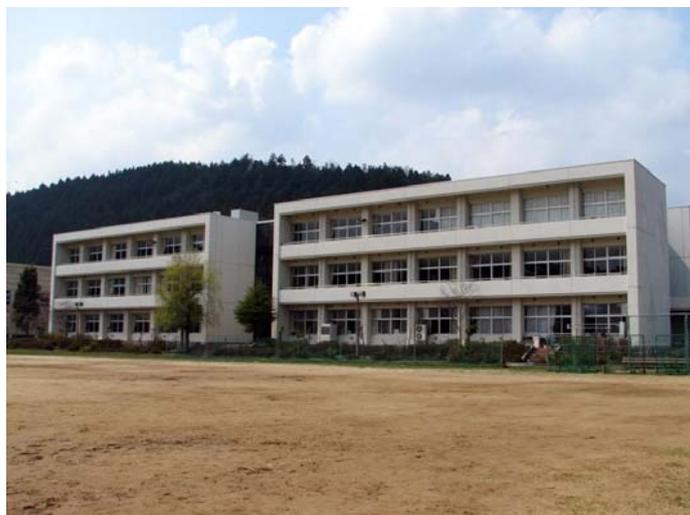
写真 校舎全景（無被害）

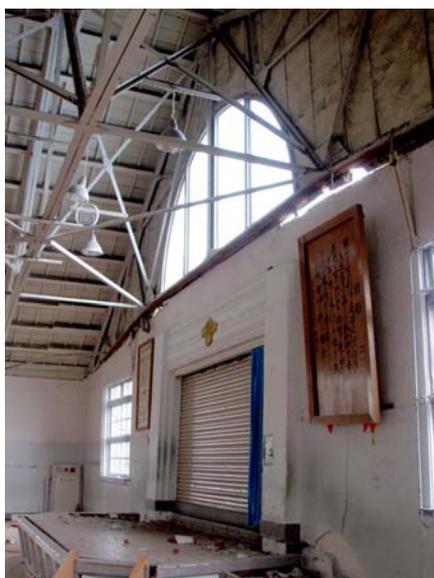
(9) 穴水小学校（門前町道下地区から約 16km）
講堂（体育館）に被害.

写真 講堂の妻壁の被害

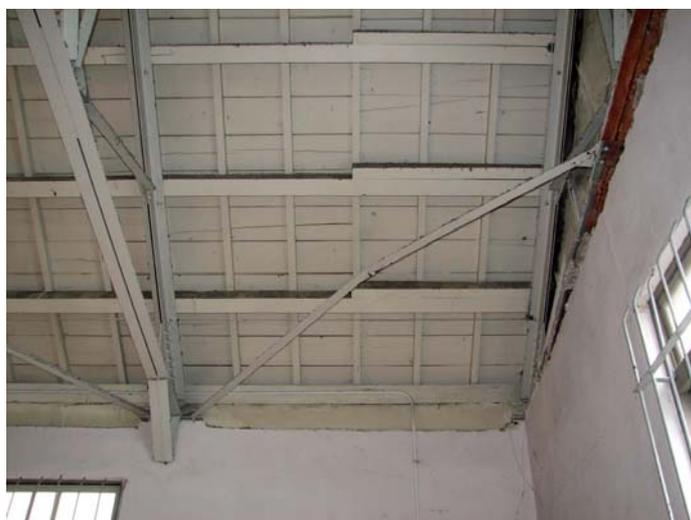
写真 講堂屋根火打ちブレースの座屈

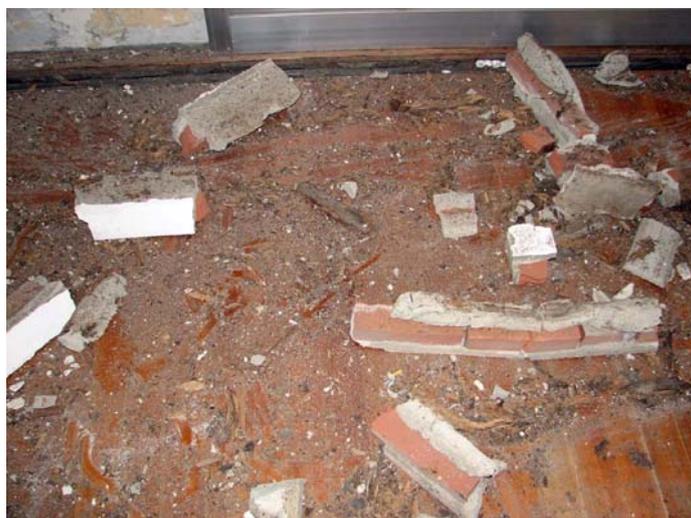
写真 講堂妻壁のブリックが落下

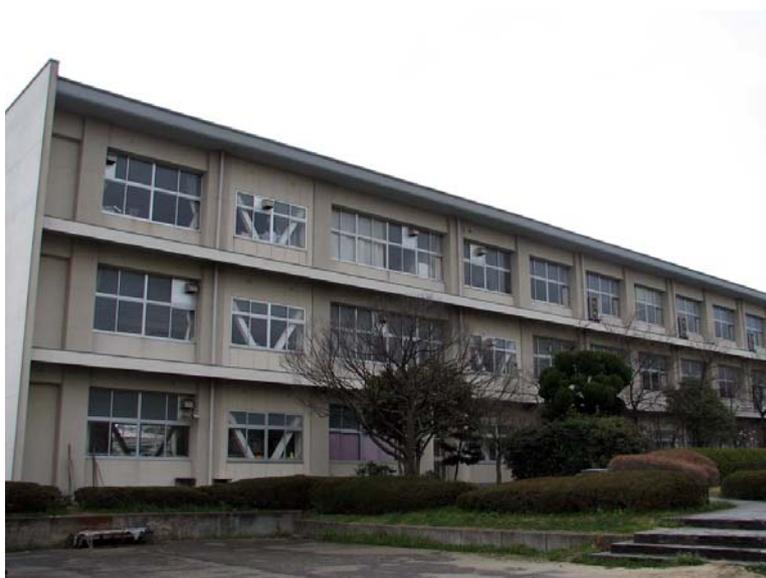
輪島市中心街にある高校。ブレースによる補強済。

写真 ブレースが設置された校舎
