2009年12月 伊豆半島東方沖群発地震被害調査速報

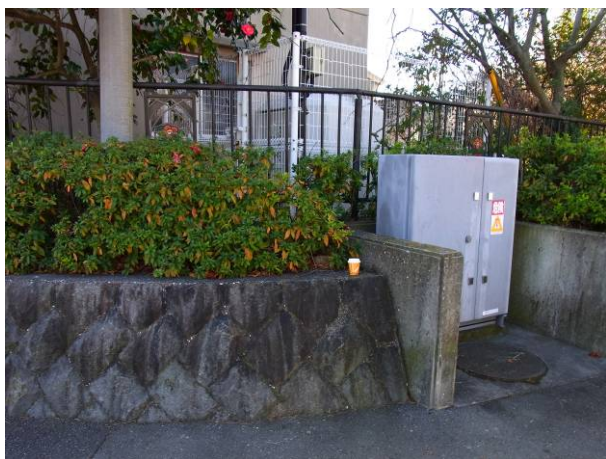
K-net 伊東の観測点は、伊東市立東小学校のプール脇にあり、設置箇所は高さ 80cm ほどの盛土上にある（写真 4-3）。一方、K-net 川奈の観測点は川奈海岸の平地上にあるが、崖から数 m ほどの距離にある（写真 4-4）。

写真 4-3 K-net 伊東観測点 (80cm ほどの盛土上)

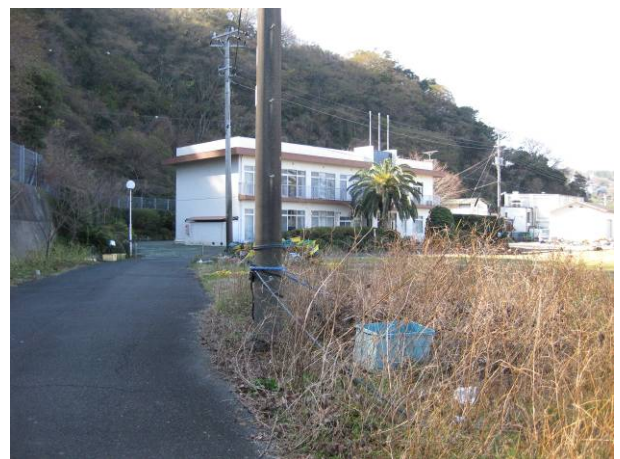
写真 4-4 崖地手前 (建物奥) に K-net 川奈観測点

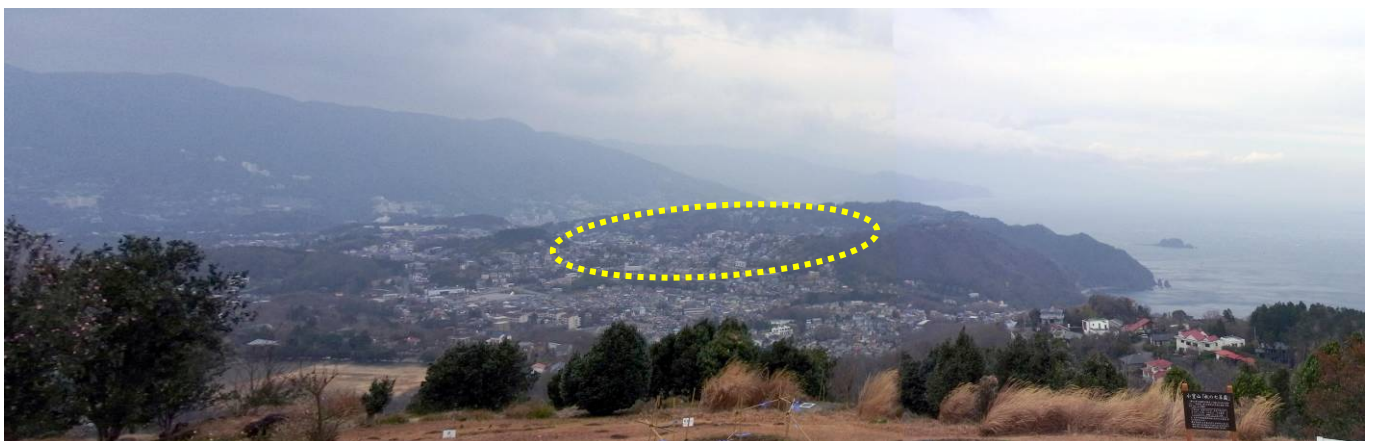
今回の地震では、1980年の川奈沖群発地震および1989年の伊東沖群発地震に比べ震源が陸域に近いものの、最大規模の地震のマグニチュードはM5.1で1980年の川奈沖群発地震および1989年の伊東沖群発地震に比べ小さいため、主な被災地域は震源域が陸域に重なっている地域に限られていた。図5-1は、伊東市が集計した被害報告（建物被害118件、道路被害17箇所、港湾施設被害1箇所、倒木1件）を地図上に表したもので、建物被害（住家）の被害報告が最も多く、その中でも殿山と呼ばれる小高い山間いの地域（伊東市玖須美元和田および伊東市川奈の一部、写真5-1）に被害が集中していた。

写真 5-1 小室山山頂より被害の集中していた殿山（写真中央の小高い山，黄点線囲み）を望む

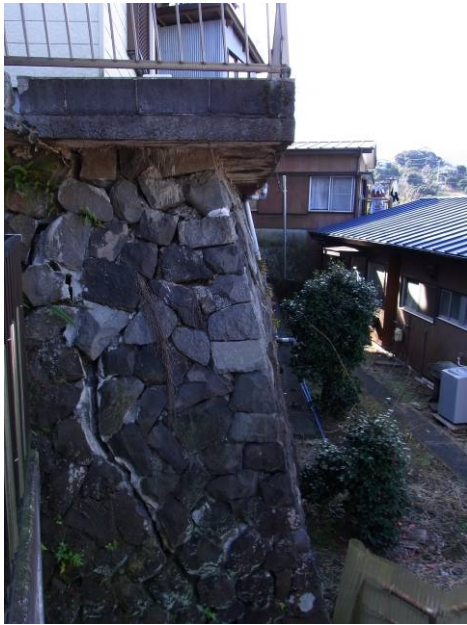
建築年	1961年／1996年増築	補足	<ul style="list-style-type: none"> ・ 傾斜地に建つ（北側が盛土） ・ 北側（谷側）に向かって上部構造が傾斜 ・ 床面の傾斜角はおよそ 1/100rad
構造	木造2階建		
被害状況	盛土はらみだしに伴う地盤沈下および基礎の浮き上がり，上部構造に残留変形（傾斜）

写真 6-24-2 擁壁の亀裂

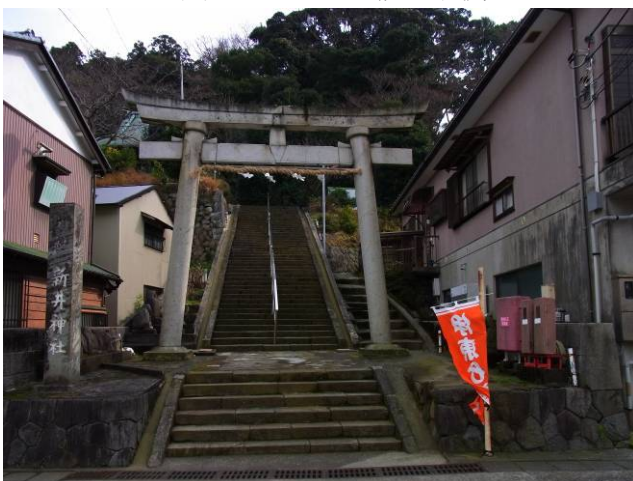
写真 6-31-4 新井神社参道入口の鳥居

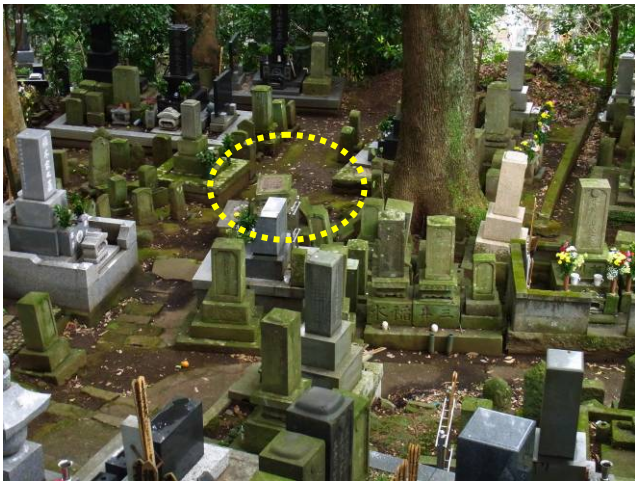
建築年	不明
構造	木造（多宝塔など RC 造もある）
被害状況	かなり古い作りの墓石 1 基転倒

写真 6-32-2 古い作りの墓石 1 基が転倒

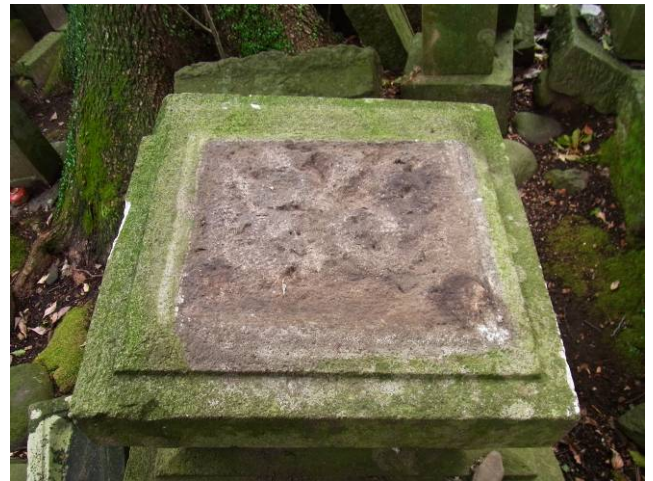
写真 6-32-3 転倒した墓石の台座（ダボ等が無い）
