## 2009年4月6日 イタリア・ラクイラ地震被害調査速報（建築）

## 1. 概要

#### 4. 調査1日目(2009年4月18日)

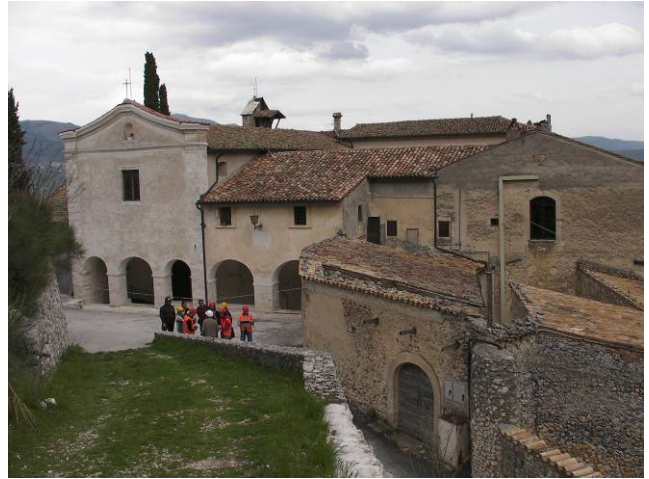
写真8 S. Angelo 修道院・教会堂全景

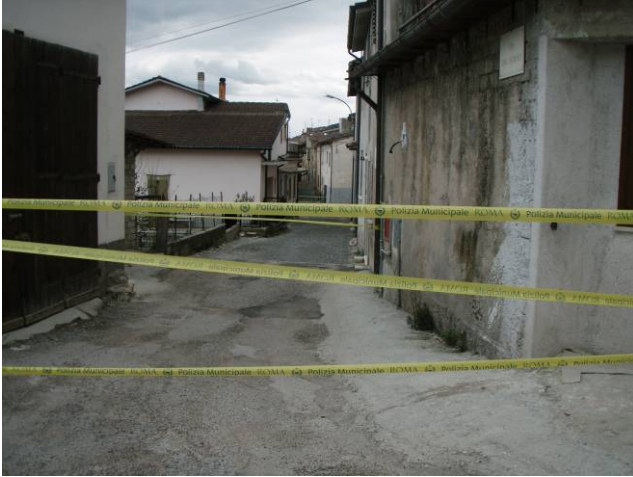
一方、丘を少し下り Coppito の集落でもやや古い建物が多い地域では、局所的ではあるが街区をテープで封鎖している所 (写真 25)、また、構造的被害は無被害または軽微であるが屋根瓦の落下による事故防止のため歩道を封鎖している所 (写真 26) があつた。局所的に街区を封鎖している所には、自然石を組積体とし、土を目地に用いて組積した無補強組積造建築が建っており (写真 27, 写真 28)、この種の建物はほぼ全てに被害が生じていた。

写真 25 街区の局所的な封鎖の例 (Coppito)

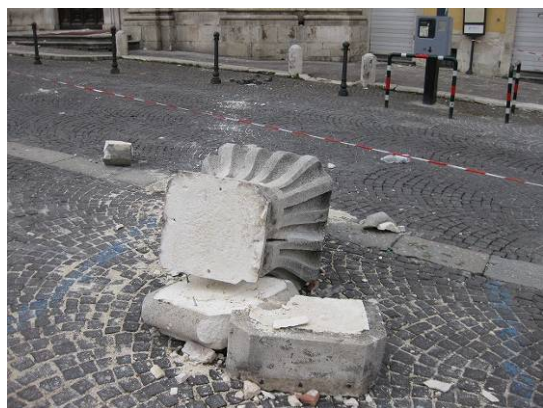
写真10 教会頂部から落下しバウンド

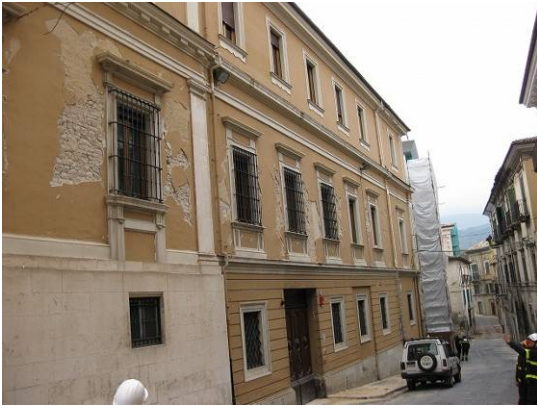
被害としては、主に組積壁のせん断破壊や表面仕上げの剥落が生じており、上部の組積壁が面外方向へ崩壊している建物も散見された。

写真 17 天然石の組積壁の破壊と仕上の剥落

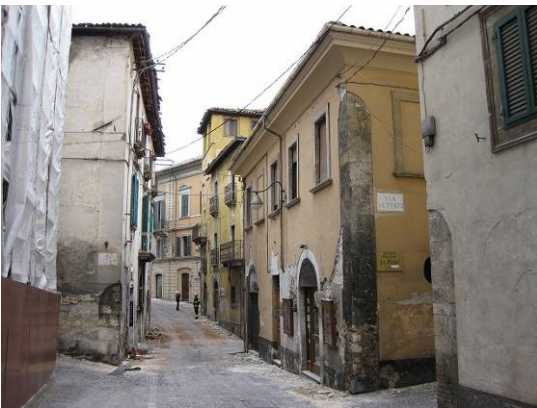
写真 19 仕上モルタルが剥離しRC柱が露出

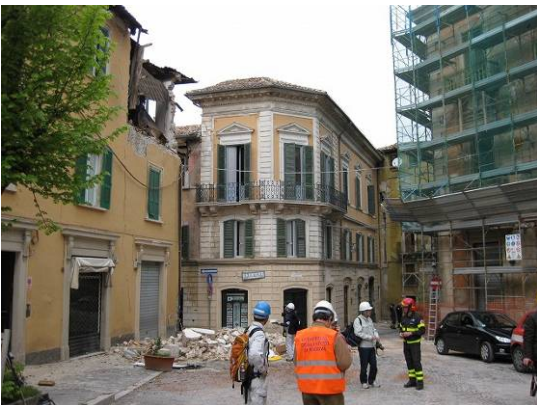
写真 23 Via Donadei 通りの仕上剥落

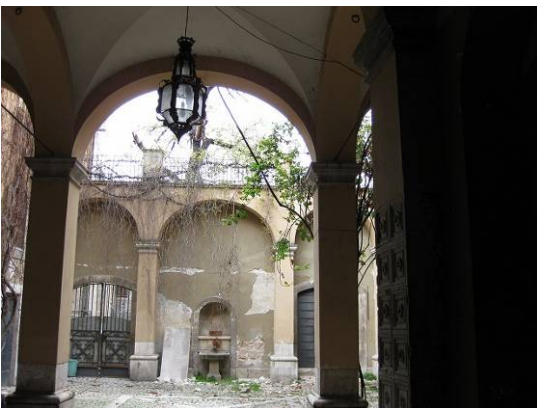
写真31 崩壊した組積材と仕上の残骸

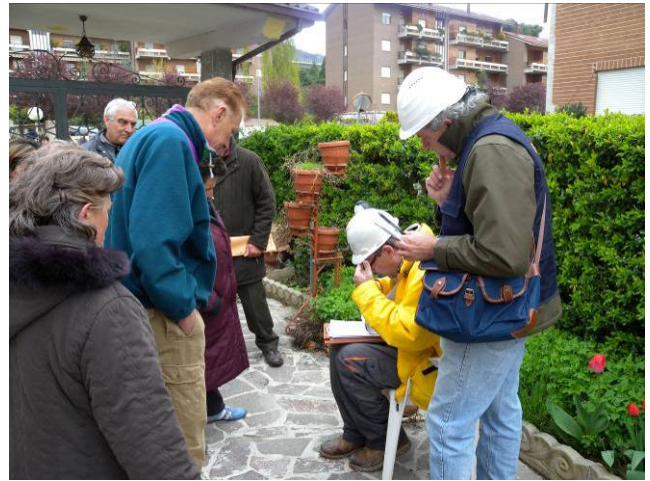
被災地は原則として立ち入り禁止となっているが、我々が街区に入った際は写真3に示すように住民も大勢いて非常に混乱していた。イタリアでは、調査シート(SCHEDA DI 1° LIVELLO DI RILEVAMENTO DANNO, PRONTO INTERVENTO E AGIBILITÀ PER EDIFICI ORDINARI NELL'EMERGENZA POST-SISMICA, 写真4, 図1~図4)に従って被災度判定を実施しており、その際に住民への聞き取り調査が必要となると後で聞いたが(写真5), 余震も続いている中、住民を中にいれるのは非常に危険だという印象を受けた。

写真5 住民への聞き取り調査

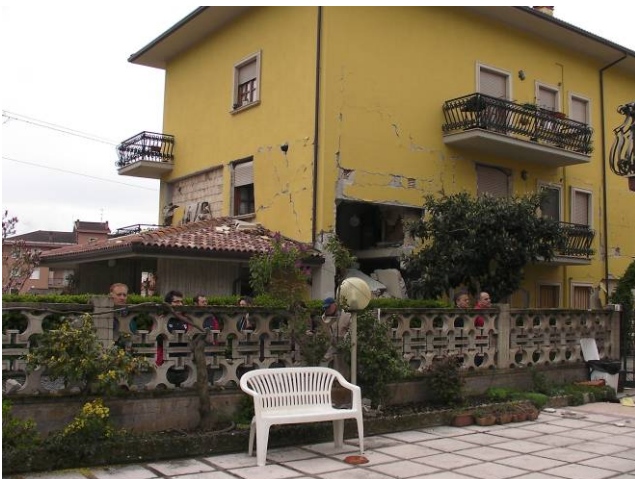
調査した RC 建物は 1980 年から 1983 年に建設された桁行方向 3 スパン (4.0m, 3.5m, 3.5m, 4.0m の 15.0m), 梁間方向 2 スパン (4.8m, 4.8m の 9.6m), 地上 3 階, 地下 1 階で, 平均的な階高は約 3.3m, 床面積は 130~170m<sup>2</sup>, 屋根は切妻の瓦葺き, 柱梁は RC 造, 壁は間に断熱材を挿入した空洞煉瓦ブロック構造である (写真 6, 7). 破壊の特徴としては,

写真6 平均的な RC 建物

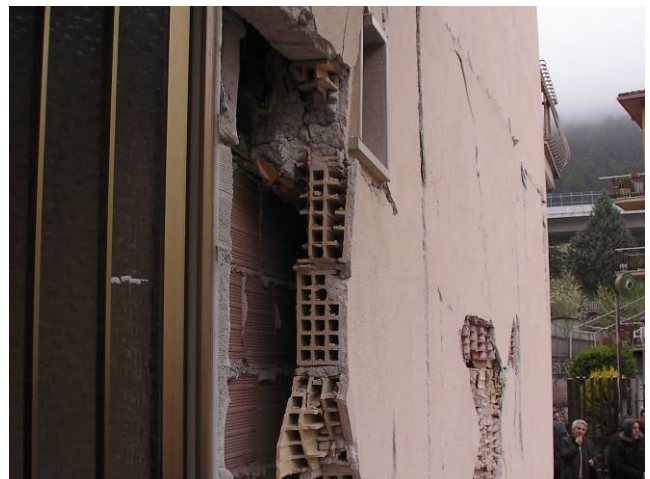
写真7 壁の構造

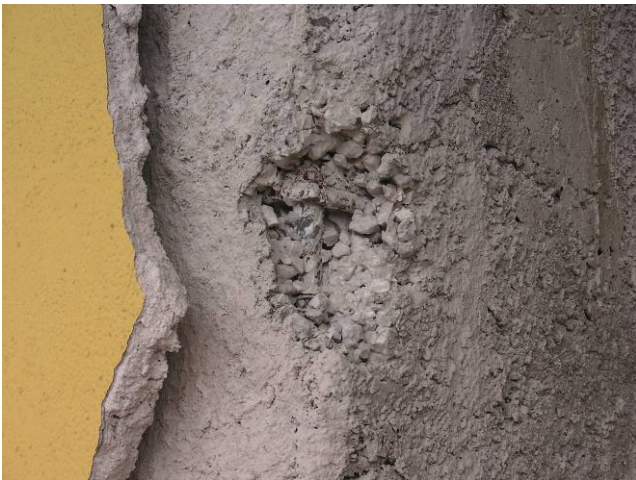
- (1) 柱頂部で打ち継ぐ施工方法が取られており (写真 8, 9), 柱梁の曲げやせん断耐力が発揮される前に柱梁接合部の鉄筋定着不足などによりパネルゾーンが破壊し 1 階が層崩壊している (写真 10, 11).
- (2) コンクリートが振動打ちされていないことによりジャンカがみられる (写真 12).
- (3) かぶり厚さが不足し, 鉄筋が腐食している (写真 13).
- (4) 柱梁に拘束されていないことにより, 煉瓦ブロック壁が面外方向に崩落している (写真 14, 15).
- (5) 煉瓦ブロック壁の面内破壊 (せん断) がみられる (写真 16).
- (6) 斜面の崩落がみられる (写真 17).
- (7) Via Amiternum の南側の RC 建物には, 顕著な損傷はみられなかった (写真 18, 19).

写真12 ジャンカの様子

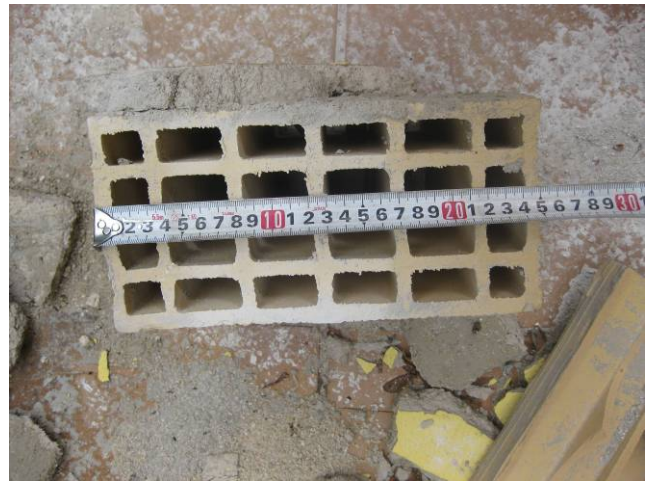
写真15 煉瓦ブロック (12.5cm×25cm)

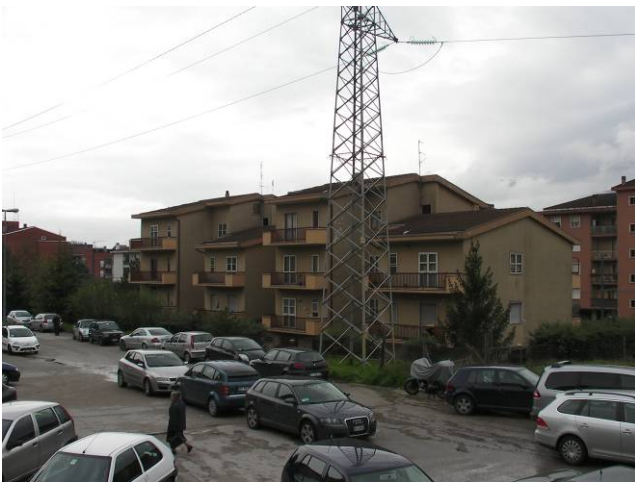
写真18 南側街区の様子1

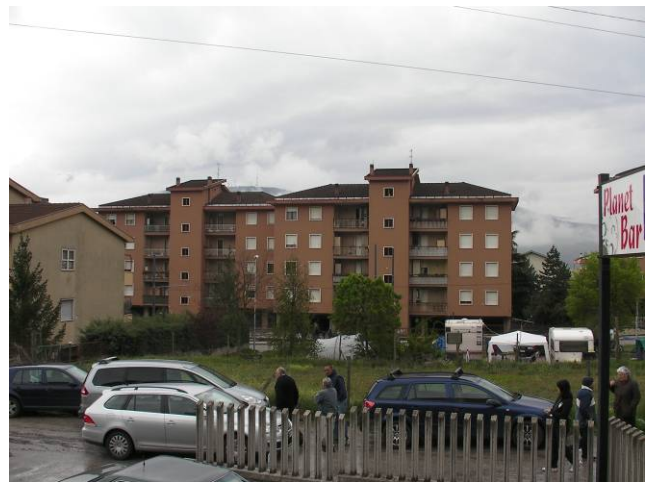
写真19 南側街区の様子2

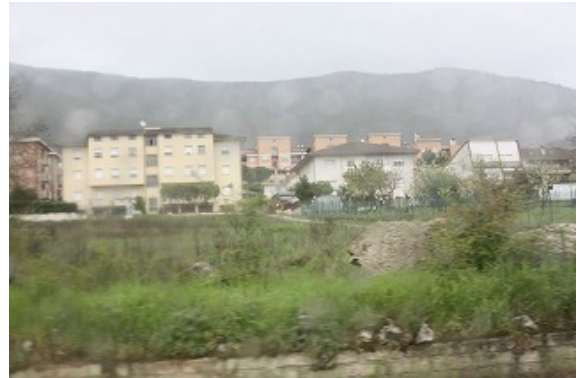
調査4日目(調査最終日)は、ラクイラ(L'Aquila)旧市街地の周辺地域を対象に車で移動しながら全体の概略的な被害状況を調査した。調査対象地区は、写真1-1に示すようにCoppitoの災害対策本部を起点として市街地から南、南東、東、北東、北のエリアであり南北に約10km、東西に5kmの範囲を反時計回りに移動しながら調査した。調査エリアには村全体が大きな被害を受けたオンナ(Onna)、パガニカ(Paganica)も含まれる。全体的な傾向として、市街地の南側(急斜面)、東側(平地)のエリアでは小さな集落が点在し、かつ組積造の建物が多い(写真1-2)。これに対し北側のエリア(なだらかな丘陵)、特に旧市街地に近い地区は計画的に区画整理されたRC構造の中低層の集合住宅が多い(写真1-3)。被害程度としては、南側の急斜面のエリアでは耐震性に極めて劣るとされる古い組積造建物の被害が散見されるが、被害率としてはそれほど高くない。これに対し、東側に位置する平野部ではオンナ(Onna)、パガニカ(Paganica)に代表されるように、高い倒壊率を示す大きな被害を受けた地域が存在する。ただし、同村に隣接場所でもほとんど被害のない建物が多く存在することから、この地域で地震動が比較的大きかったとしても、それが壊滅的な被害を生じさせた理由の全てではないと思われる。一方北側エリアでは多くの多層(2~6層程度)RC造建物が被害を受けている。

写真 1-3 市街地からみて北側エリア

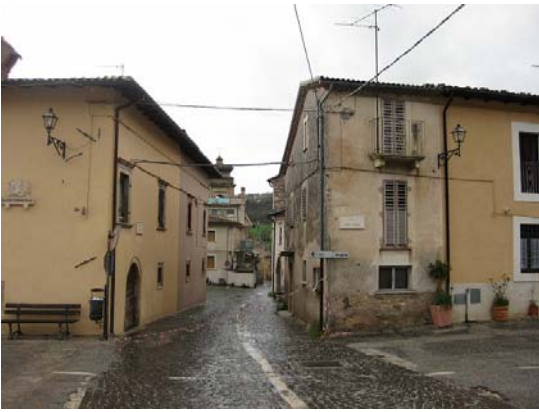
写真6 封鎖された Ocre の街区

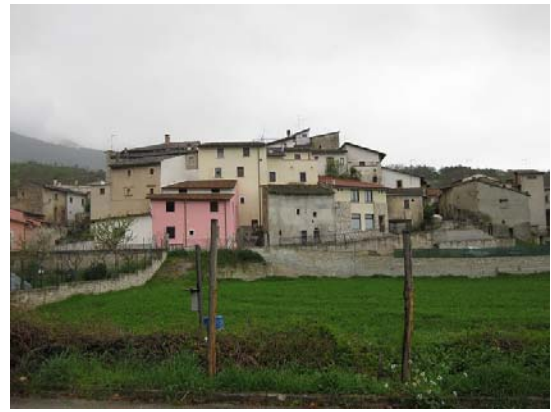
写真7 城壁のような連結された住宅

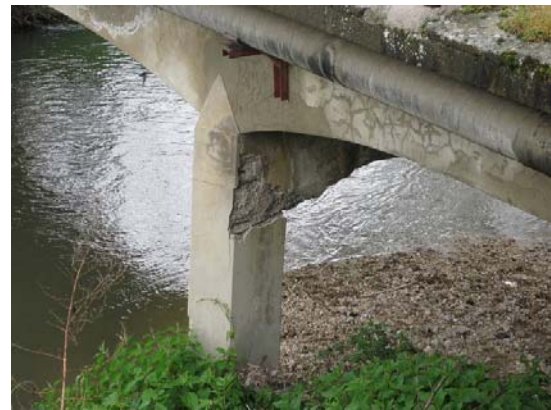
写真9 橋桁

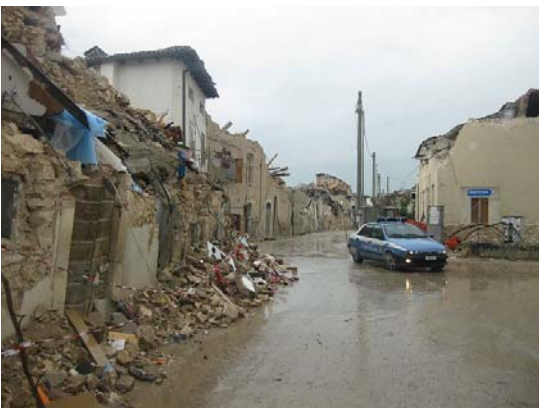
写真12 線路と川の狭間にある Onna の封鎖地区

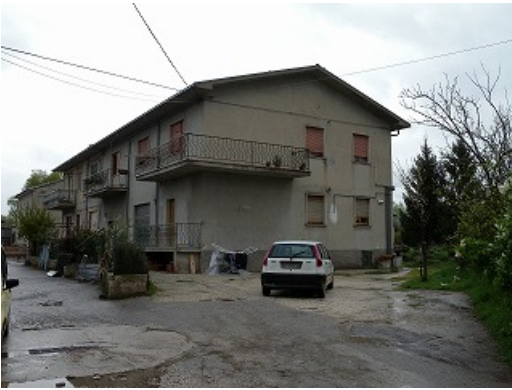
写真 13-2 崩壊した組積造(写真 13-1)に隣接する建物
