# 津波避難施設の建設に資する情報収集を目的とした 東日本大震災被災地調査 報告書

2014年12月7日 Ver. 1.0

東京大学 生産技術研究所 中埜研究室

本調査は、2011年3月11日に発生した東北地方太平洋沖地震時に併発した津波による被災地を調査し、平成25年度国交省建築基準整備促進事業「S03 津波避難ビル等の構造基準の合理化に資する検討」へ貢献し得るデータ収集を意図したものである。

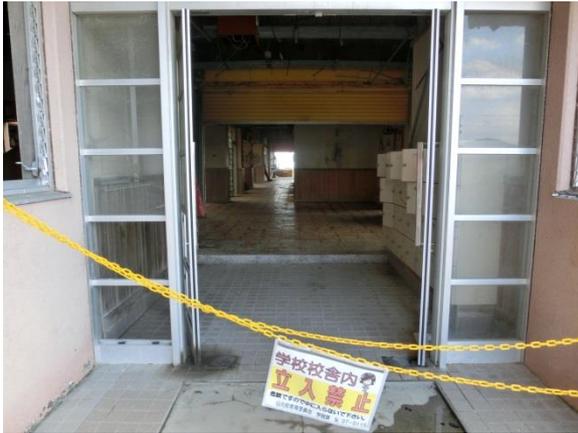
立入禁止となっている校舎内

・RC造2階建て。津波浸水深表示板、及び北面の窓ガラス損傷から、ほぼ全層浸水したと考えられる。教室棟は前回調査時のまま立地している。建物内は立入禁止となっている。敷地西側で行われていた防潮堤は整備工事が完了している。

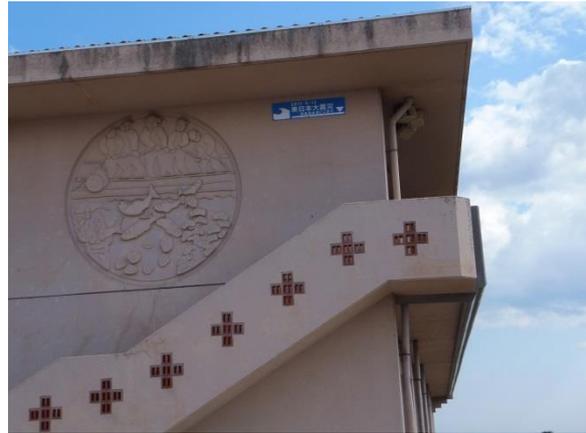
校舎に設置されている津波浸水表示板

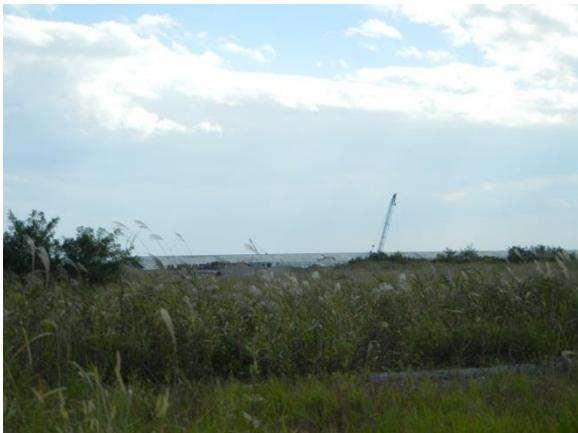
校舎から見た海側の防波堤の工事現場

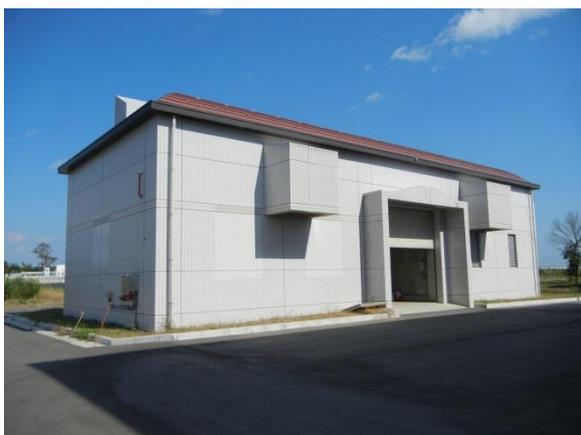
復旧され稼動しているポンプ室

・前回と同様、完全復旧されている。周辺の道路工事も進んでいるが、まだ完成はしていない。3階建てRC造建物の汚泥棟には浸水レベルを記録するためのシールが貼ってある（1FL+2.5m）。地上1階建てRC造建物の事務棟・同じく地上1階地下1階建てRC造建物のポンプ室は全層浸水したとのことである。建物内には山本町津波による浸水区画図とこの施設の被害状況写真が整理されている。

男性職員へのヒアリング調査を行った。被災当時はがれき、特に砂が大量に建物内へと入り込んだようで、職員と工事業者で洗浄を行ったようである。ポンプ室のガラスブロックは全面入れ替えを行った。また、洗掘痕の補修を行った。特に洗掘が顕著であったポンプ室前はアスファルトを敷き直した。建物内には山本町津波による浸水区画図とこの施設の被害状況写真が整理されている。

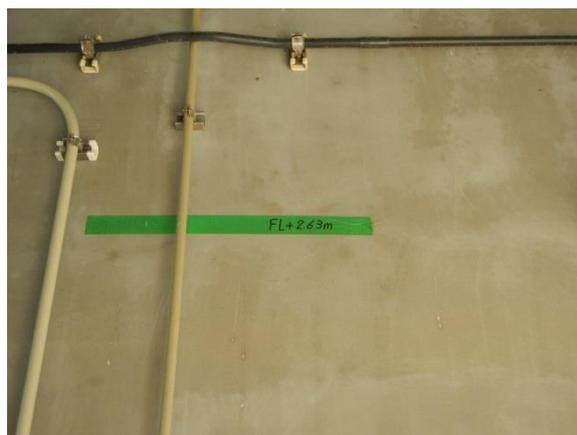
ポンプ室の浸水深

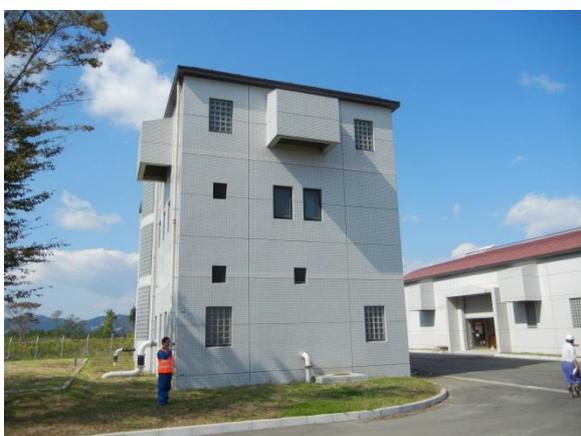
復旧され稼動している汚泥棟

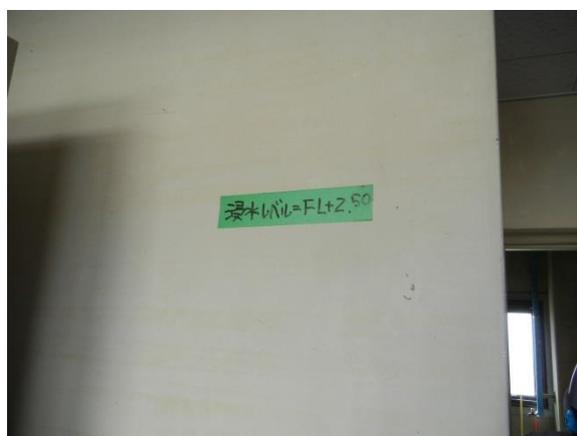
汚泥棟の浸水深

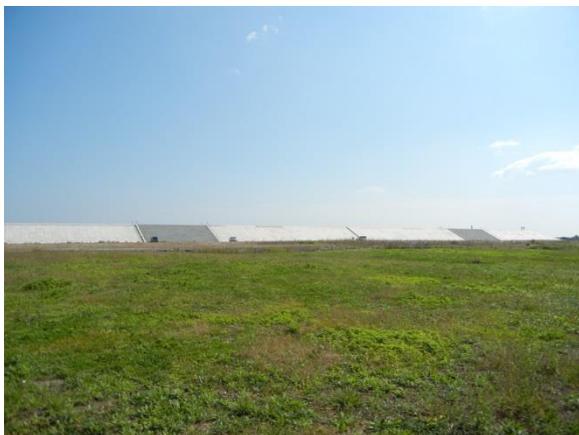
海側の新築されている防波堤

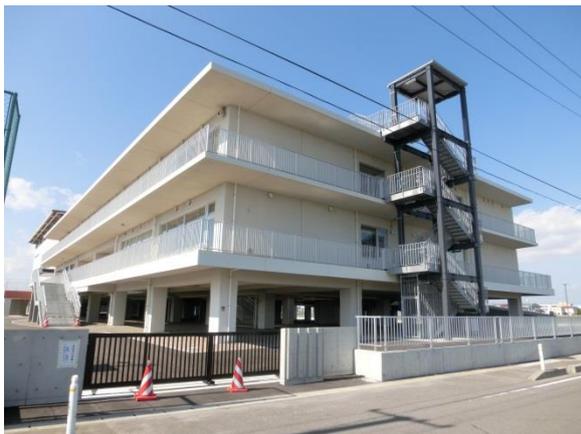
新築校舎と外付け階段

・3階建てピロティ教室棟と4階建て程度の高さの屋内運動場が新築されている。外階段も設置されている。屋外プールは撤去されている。

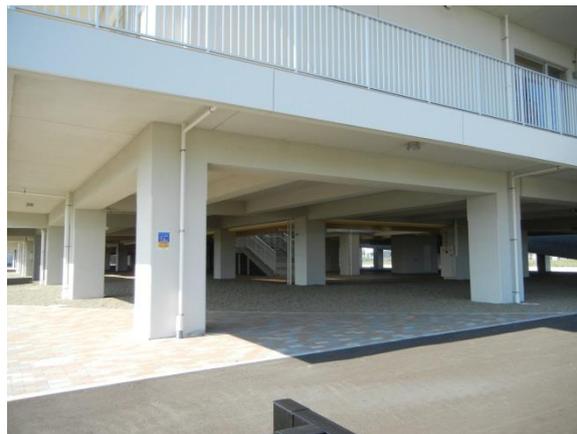
1階のピロティー

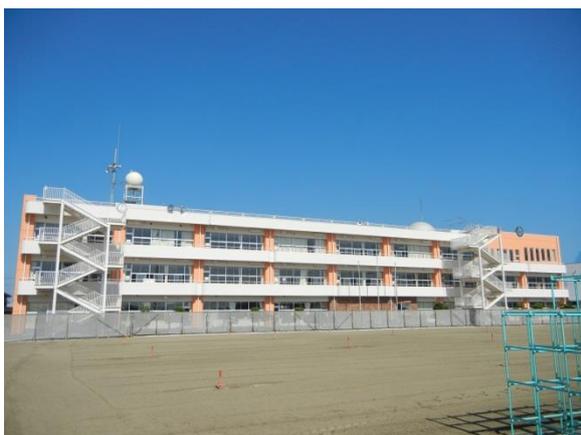
新たに設けられた外付け階段

教頭先生へのヒアリング調査を行った。2014年4月に外階段が2か所新設されたそうである。

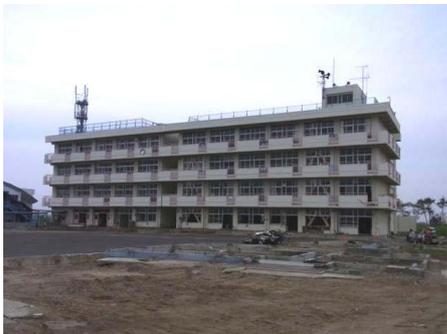
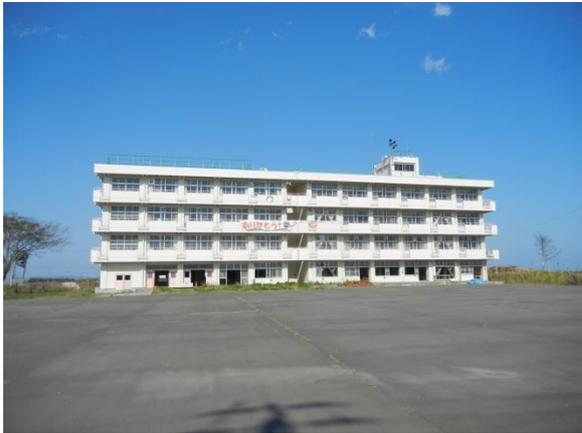
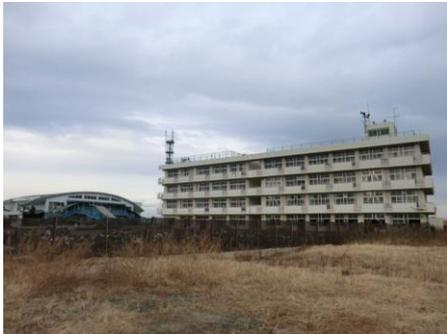
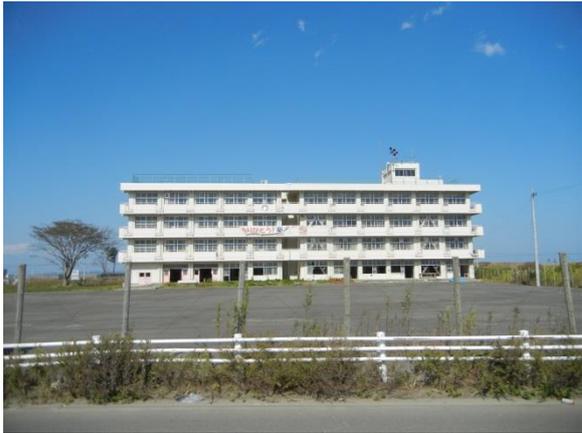
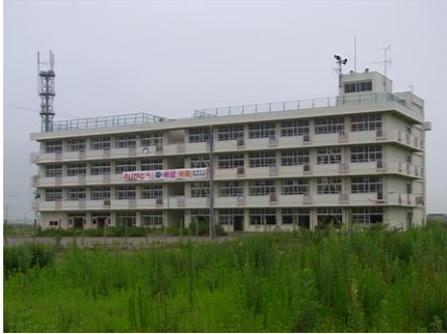
・校舎はRC造4階建て。2階東端のテラスに衝突痕があるので2階程度までは浸水したと考えられる。校舎は前回調査時と全く同じ状況である。また、今も緊急一時避難場所に指定されている。

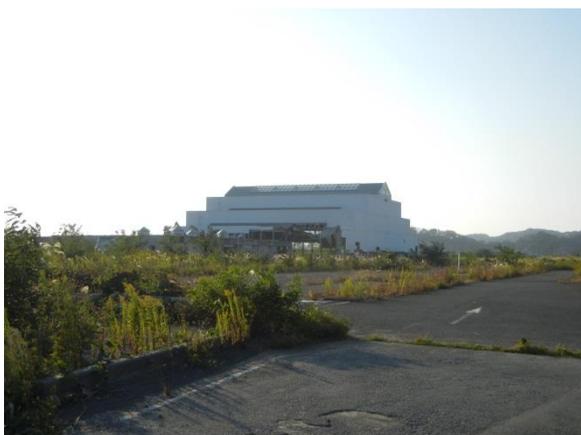
周辺の放置されている建物

付近の工事現場の職員にヒアリング. 2 階まで浸水しており, 今も被災当時のまま放置されているようである.

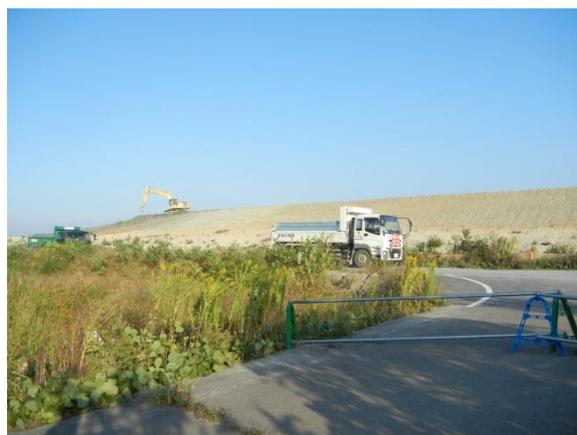
周辺の防波堤工事現場

・ RC 造 4 階建て. 対象建物の周囲は大型の防潮堤工事を行っている関係で, 立ち入り調査できず.

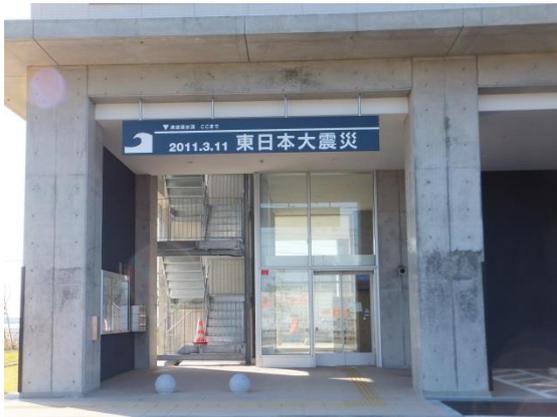
浸水深の表示

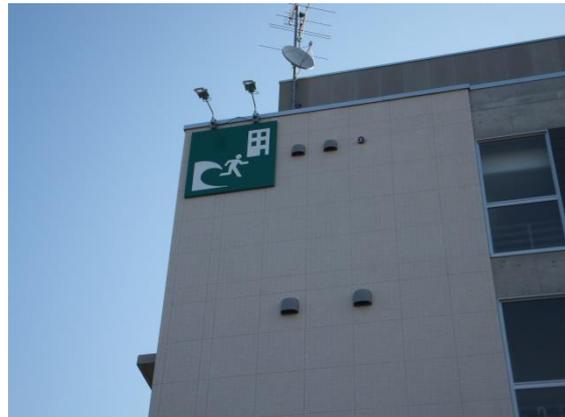
建物の避難表示

- ・津波避難ビルガイドラインに基づいて設計され、新築されたRC造4階建て建物である。海からの距離は約100mである。
- ・建物の平面寸法は、4×3 スパン（4@6.4m×（10m+7m+5.5m））で、柱の寸法は1,000mm×1,000mmである。
- ・1階はピロティ構造で、1階の階高は5mである。（浸水深表示板によると、この周辺の浸水深は4.2m程度であった。）
- ・建物及びその周辺には避難のための誘導サインが表示されている。
- ・建物の側面には避難階段が設置されており、常時避難可能な計画となっている。屋上にはソーラーパネルが設置してあり、避難後にも電力を利用可能にしている。

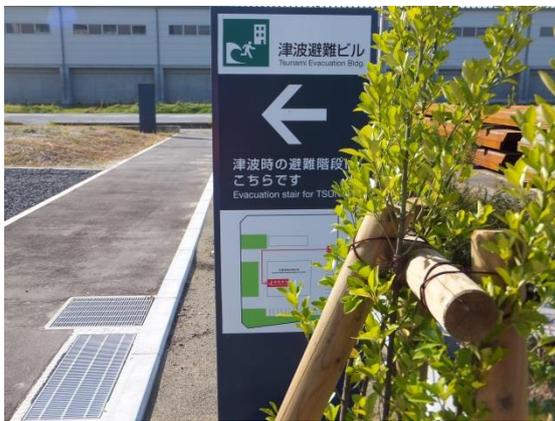
建物近くの避難サイン

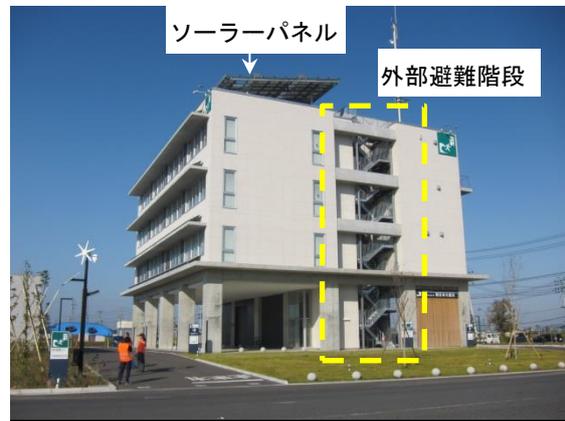
外部階段並びに屋上のソーラーパネル

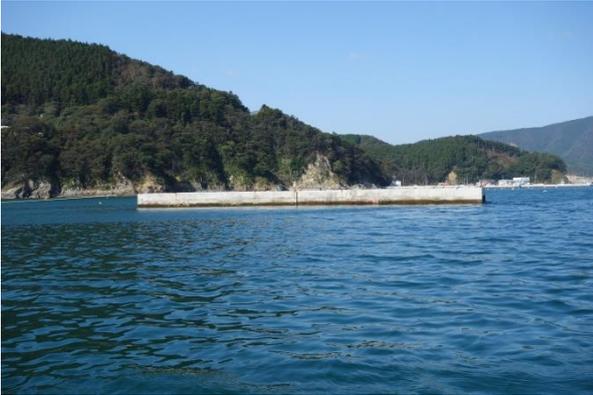
南側防波堤残存部分

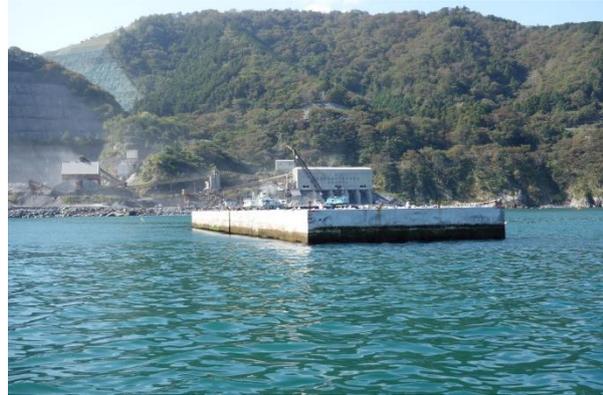
南側防波堤残存部分（写真奥で新設工事）

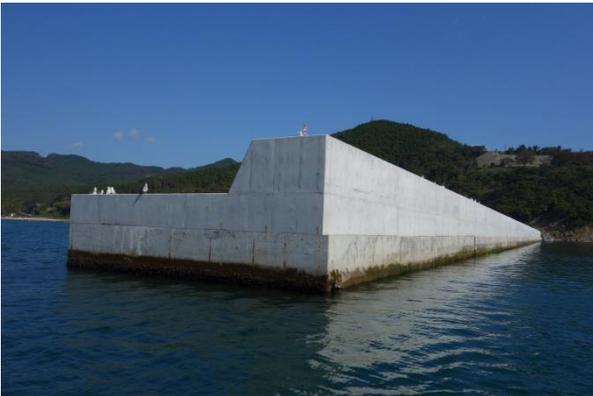
- ・平成 24 年 10 月に着工した防波堤工事が進行中である。
- ・北側防波堤は、被災以前の防波堤よりは 1 ブロック分程度高くなったが (T.P+5.3m), 2011 年の女川町市街地の浸水深は 10m を超えている場所もあり, それを考えると幾分低めである (調査した時刻は満潮時に近く, 目測では高さ 3m 程度であった)。
- ・湾及び周辺の地形状況から, ちょうど女川町立病院南の国道 45 号線周辺が水の通り道になりそうではある。実際にその周辺で被害が甚大であった。
- ・南北の防波堤の切れ目は津波避難ビルの MASKAR (UT\_ONG-13) が相対する。

北側防波堤側面

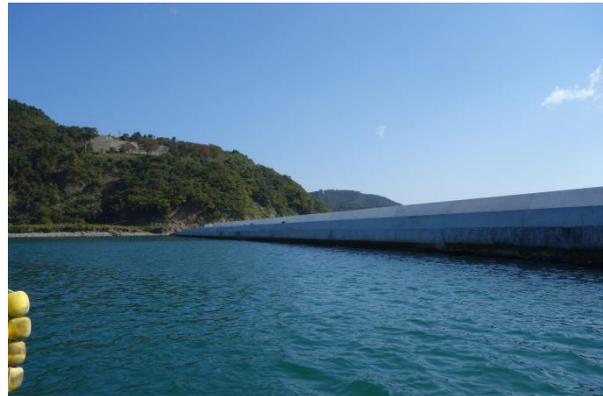
北側防波堤湾内側から

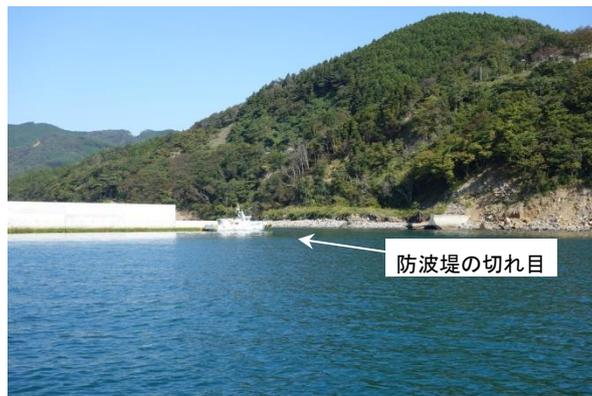
北側防波堤 北端には防波堤の切れ目が存在する

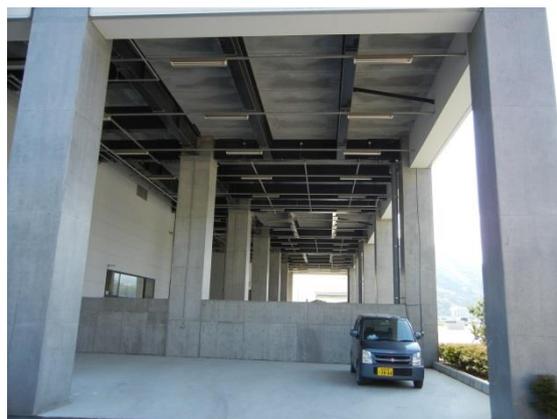
1階のピロティーの様子

- ・津波避難ビルガイドラインに基づいて設計され、新築された1階SRC造・2階から上はS造の冷凍冷蔵庫である。海にほぼ隣接している。
- ・建物の平面寸法は、7×6スパン（(3@8m+12m+3@8m)×6@9m）で、また、柱の寸法は1,000mm×1,000mmである。
- ・ピロティ部階高は7mである。
- ・塩害対策としてはかぶり厚さを20mm厚くし、基礎については、転倒・浮力対策として現場打ちコンクリート杭を設けるなどの工夫がなされている。
- ・建物は、想定した浸水深さが6.0m（レベルI）で、水深係数aが3.0の静水圧という条件で設計されたとのこと。また、1階のALC板は波圧により外れるように設計した。

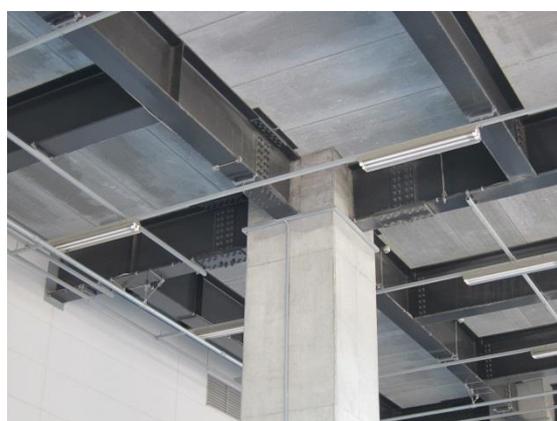
柱梁接合部（柱は SRC、梁は S）

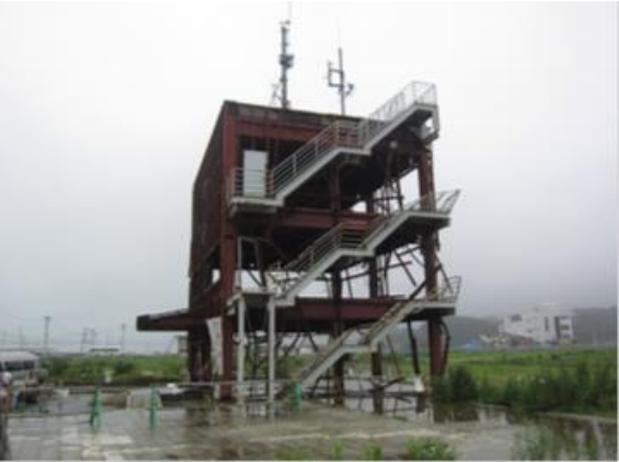
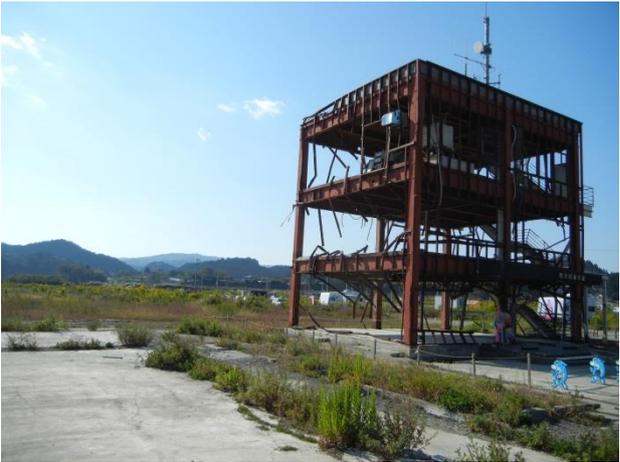
撮影日時：2013年7月28日 (定点写真)	全景写真

日時	2014/10/11 13:45~13:55		記録者：楊
名称	南三陸町防災対策庁舎	符号	UT_MSR-01 ※
		浸水深	12.2m ※
		GPS	N38 40.669 E141 26.792 ※
所在地	宮城県本吉郡南三陸町志津川塩入 77		
構造種別	S 造	用途	庁舎
構造被害の有無	<b>有</b> / 無 (軽微)	階数 / 最高浸水階	3 階 / 3 階 ※
建築物復旧状況・ 利用状況	取り壊しが決定されたとのことだが、まだ被害当時のまま残存している。		
写真 (過去調査)	写真 (今回調査)

- ・建物周辺は、ほぼ全ての建物が解体されている。また、周囲では盛土（かさ上げ）作業が行っており、現場作業員への聞き取り調査によると、町全体を海拔 10.6m まで盛り上げ、海から近い順に水産工場、商工団地として利用されるようである。橋もそれに併せて新築するとのことであった。
- ・以上のような状況から、対象建物は、いずれ解体されると思われる。

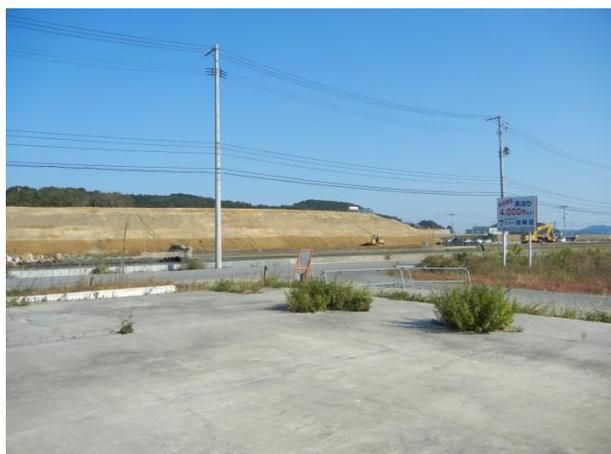
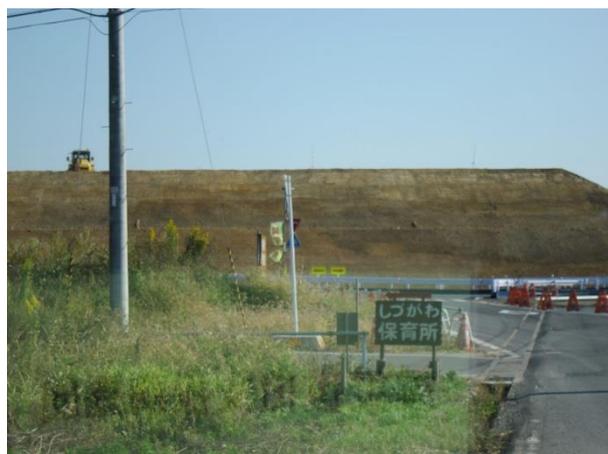
周辺で行われている盛土工事（TP+10.6m）

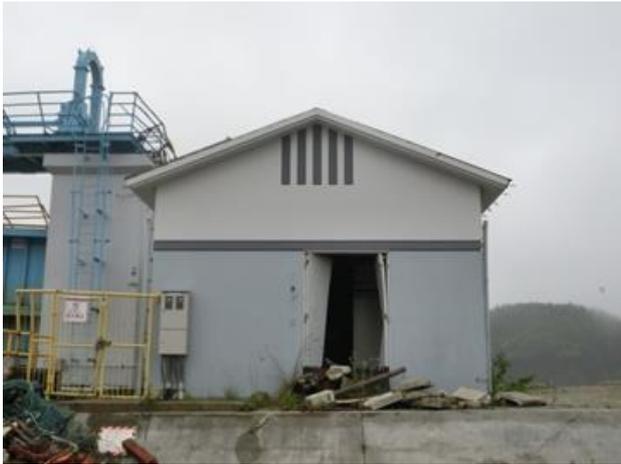
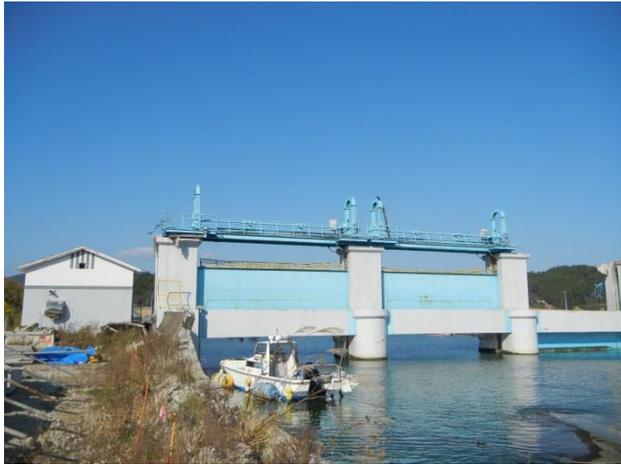
<p>全景写真（水門含む）</p>

- ・対象建物と水門は、2013年調査時と同様、被災当時のまま放置されている。
- ・周辺の建築物はほぼ解体されているため、対象建物もいずれ取り壊されると思われる。
- ・海側は防波堤工事中であり、水門付近には防波堤のブロックを製作するためのものと思われる型枠が設置されてあった。
- ・水門の変形から大きな津波波力を受けたと思われるが、小屋壁にひび割れは見られない。

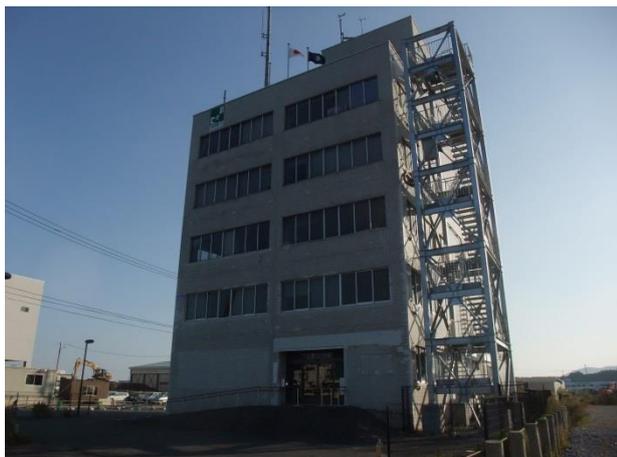
建物側面

- ・ RC 造 5 階建て建物. 2 階まで浸水（津波浸水深表示板より）. 前頁に記載した浸水深は隣地の合同庁舎で計測した浸水深である.
- ・ 建物脇の堤防建設現場作業員への聞き取り調査によると, 4 階は国の出先機関, 5 階は海岸保安庁が使用しているとのことである.
- ・ 対象建物の前では前年度の調査時にも計画されていた堤防（TP+7.2m）が建設中であった.

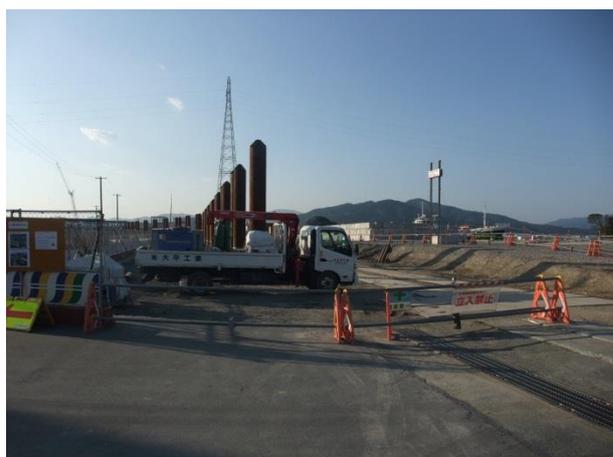
堤防の工事進行中

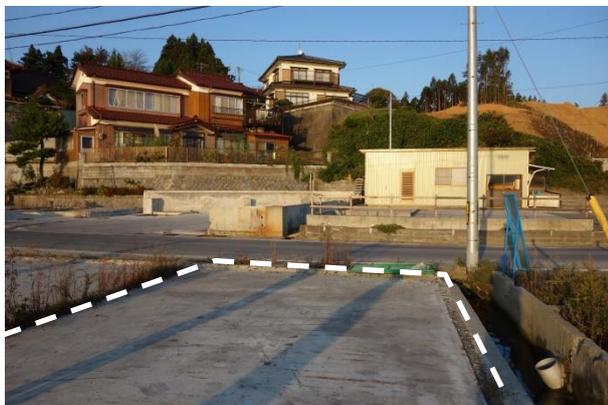
- ・ 蜂ヶ崎地区は気仙沼湾の東岸の地区であり、湾内にせり出すような形状をしている。その津波遮蔽効果の有無を判断するため、気仙沼合同庁舎（UT\_KSN-04）並びに気仙沼魚市場から同地区視察を、蜂ヶ崎地区背後での被害状況調査を行った。以下はその結果である。
- ・ 蜂ヶ崎地区の周辺に建てられた木造建物のうち、海拔が低い位置に立地していたものはほとんど残っていないが、数メートル程度高台に立地している建物はその多くが残存している。
- ・ 木造建物は単に浸水しただけでも撤去され得るので、遮蔽物による流速の低減効果があったかについて直接的に判断するのは非常に困難である。

蜂ヶ崎地区背後 木造住宅跡地

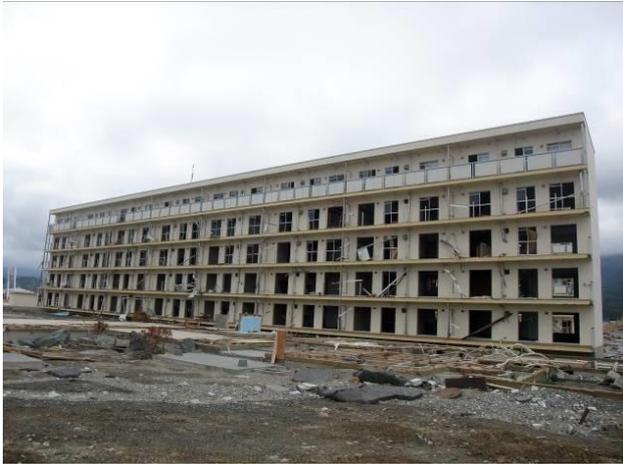
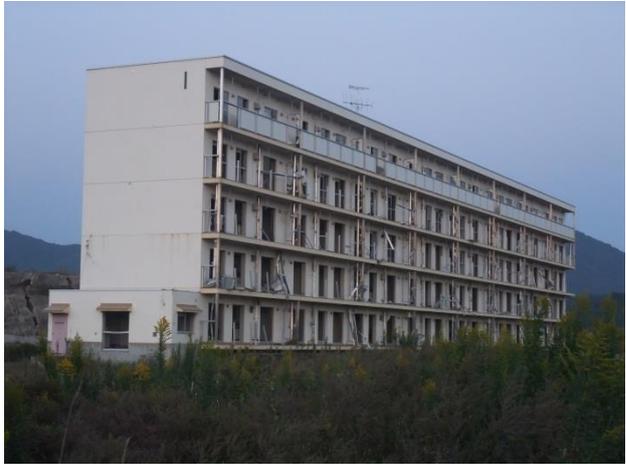
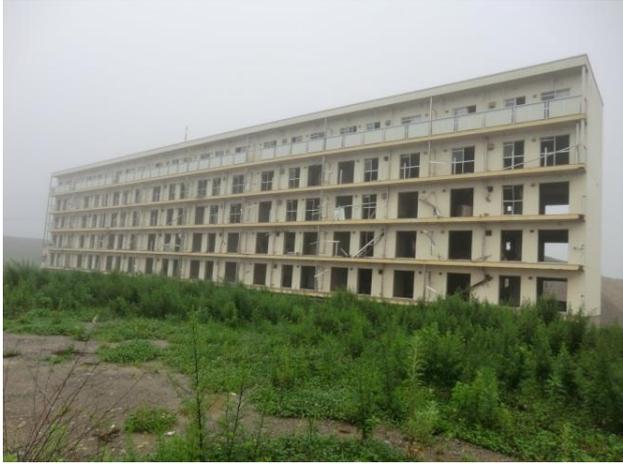
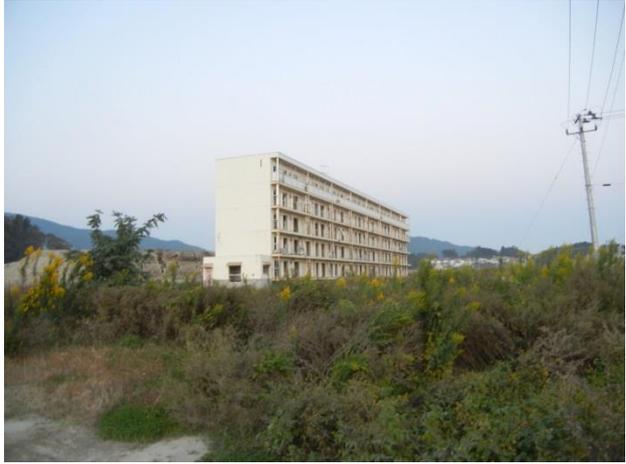
日時	2014/10/11 17:10~17:20		記録者：楊
名称	雇用促進住宅陸前高田第2 宿舎	符号	UT_RZT-01 ※
		浸水深	12.85~13.44m ※
		GPS	N39 00.561 E141 38.671 ※
所在地	岩手県陸前高田市高田町中田 62-2		
構造種別	RC 造	用途	共同住宅
構造被害の有無	有/無 (洗掘)	階数/最高浸水階	5 階 / 5 階 ※
建築物復旧状況・ 利用状況	被害を受けたままの状態で見捨てられている。		
写真 (過去調査)		写真 (今回調査)

- ・ RC 造 5 階建て共同住宅である。
- ・ 窓の破損状況から、4 階まで浸水したものと推察される。
- ・ 周辺の旧陸前高田市市街地には本建物だけが残存しており、周囲の建物は解体されている。
- ・ 本建物の周囲は、盛り土によるかさ上げ工事が計画されており、現在その工事が進行中であった。
- ・ 本建物の周辺には、土砂や碎石等を運搬するためと思われる巨大なコンベア橋が作られていた。

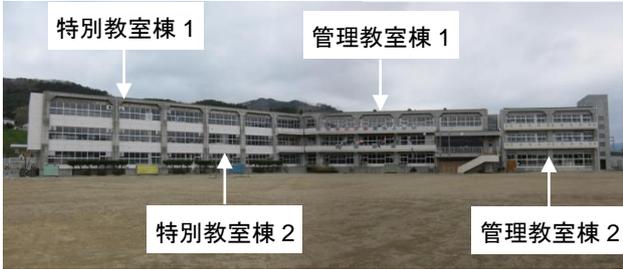
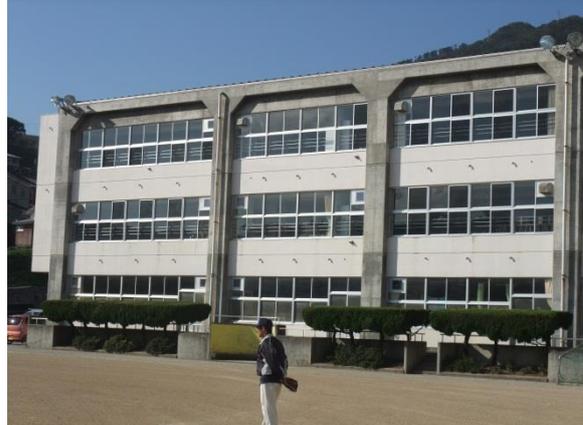
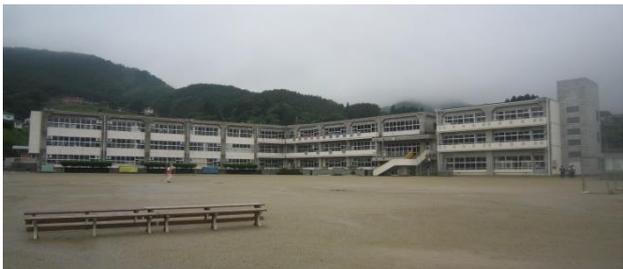
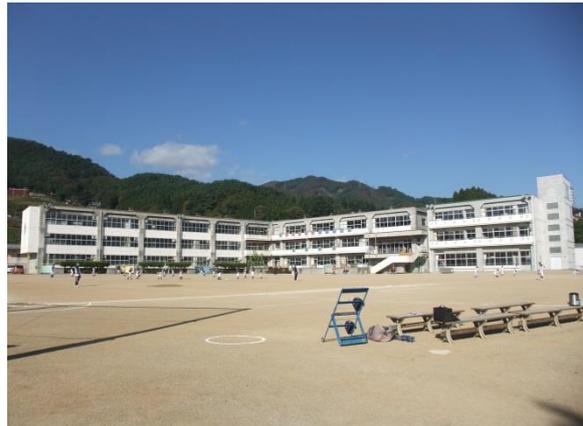
日時	2014/10/12 08:30~09:00		記録者：宋
名称	大船渡市立大船渡小学校 特別教室棟 1	符号	UT_OFT-04-1 ※
		浸水深	1.0~2.0m ※
		GPS	N39 03.419 E141 43.116 ※
所在地	岩手県大船渡市大船渡町字笹崎 67-1		
構造種別	RC 造	用途	学校
構造被害の有無	有/無 (小破)	階数/最高浸水階	3階 / 1階 ※
建築物復旧状況・ 利用状況	前年度と同様、建物の損傷は放置状態であるが、建物は被災前と同じ用途で再開されている。		
写真 (過去調査)		写真 (今回調査)

- ・各棟とも RC 造 3 階建てであり、利用は再開されている。（屋内運動場は S 造 1 階）
- ・各部材に生じたひび割れは前年度と同様の状況で、さらに錆汁が著しくなっている。
- ・外付き階段室は使用しているようだが、校舎との接続部がまだ未補修のままである。

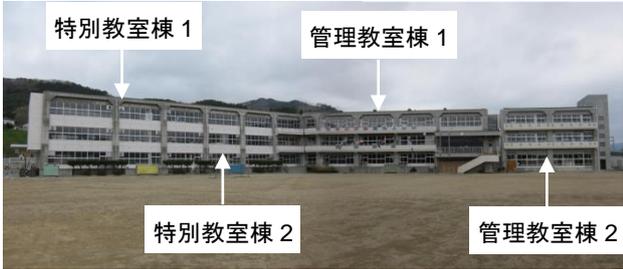
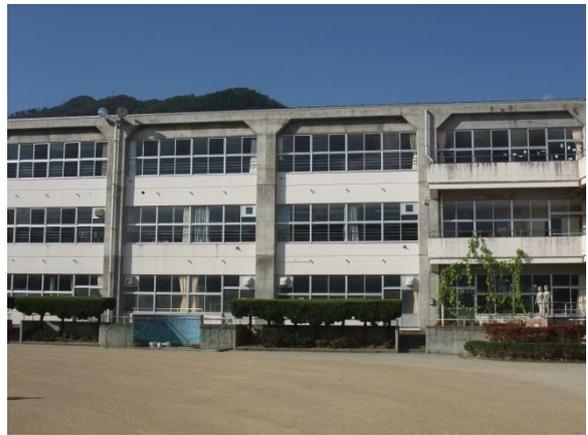
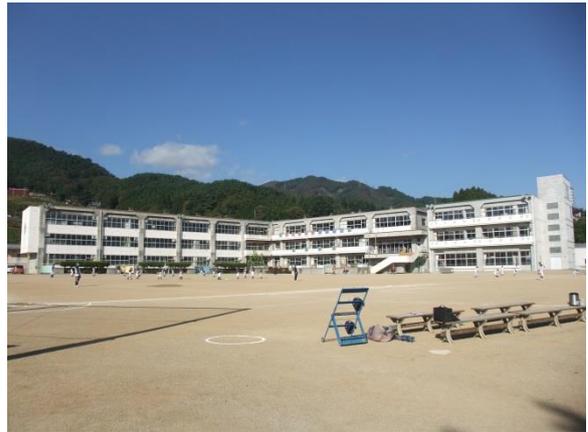
日時	2014/10/12 08:30~09:00		記録者：宋
名称	大船渡市立大船渡小学校 特別教室棟 2	符号	UT_OFT-04-2 ※
		浸水深	1.0~2.0m ※
		GPS	N39 03.419 E141 43.116 ※
所在地	岩手県大船渡市大船渡町字笹崎 67-1		
構造種別	RC 造	用途	学校
構造被害の有無	有/無 (小破)	階数/最高浸水階	3階 / 1階 ※
建築物復旧状況・ 利用状況	前年度と同様、建物の損傷は放置状態であるが、建物は被災前と同じ用途で再開されている。		
写真 (過去調査)	写真 (今回調査)

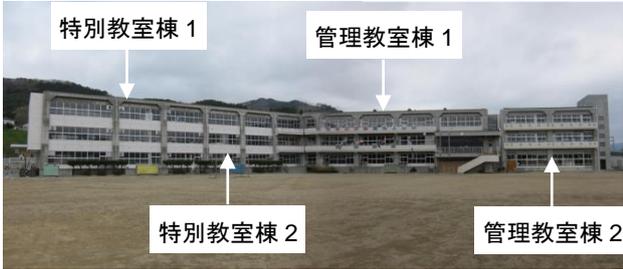
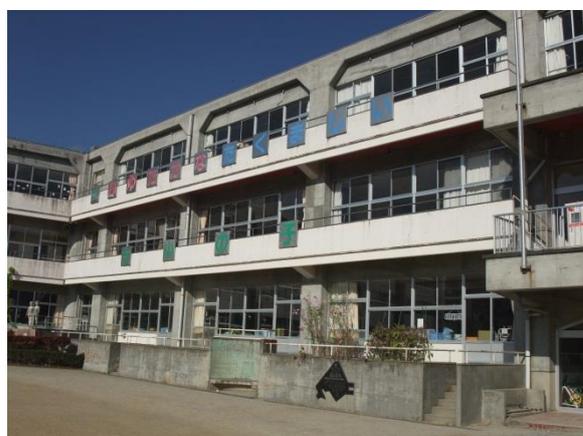
日時	2014/10/12 08:30~09:00		記録者：宋
名称	大船渡市立大船渡小学校 管理教室棟 1	符号	UT_OFT-04-3 ※
		浸水深	1.0~2.0m ※
		GPS	N39 03.419 E141 43.116 ※
所在地	岩手県大船渡市大船渡町字笹崎 67-1		
構造種別	RC 造	用途	学校
構造被害の有無	有/無 (小破)	階数/最高浸水階	3階 / 1階 ※
建築物復旧状況・ 利用状況	前年度と同様、建物の損傷は放置状態であるが、建物は被災前と同じ用途で再開されている。		
写真 (過去調査)	写真 (今回調査)

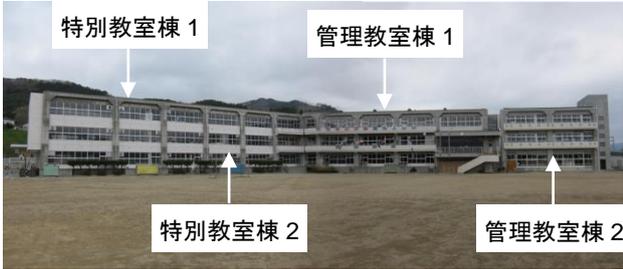
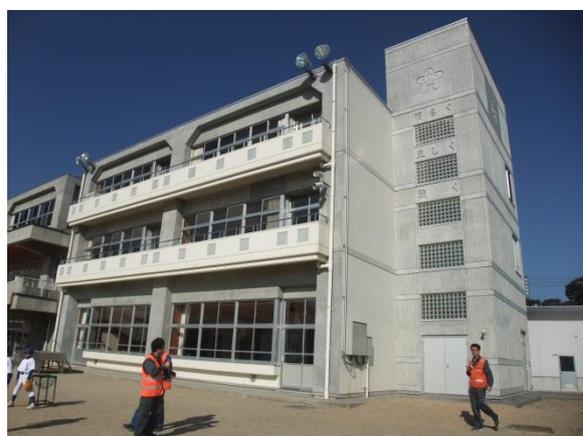
日時	2014/10/12 08:30~09:00		記録者：宋
名称	大船渡市立大船渡小学校 管理教室棟 2	符号	UT_OFT-04-4 ※
		浸水深	1.0~2.0m ※
		GPS	N39 03.419 E141 43.116 ※
所在地	岩手県大船渡市大船渡町字笹崎 67-1		
構造種別	RC 造	用途	学校
構造被害の有無	有/無 (小破)	階数/最高浸水階	3階 / 1階 ※
建築物復旧状況・ 利用状況	前年度と同様、建物の損傷は放置状態であるが、建物は被災前と同じ用途で再開されている。		
写真 (過去調査)	写真 (今回調査)

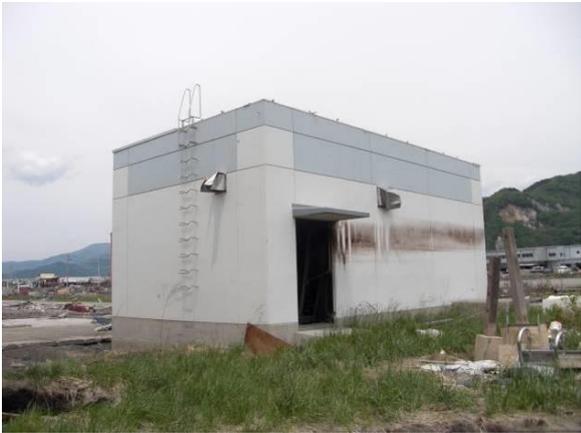
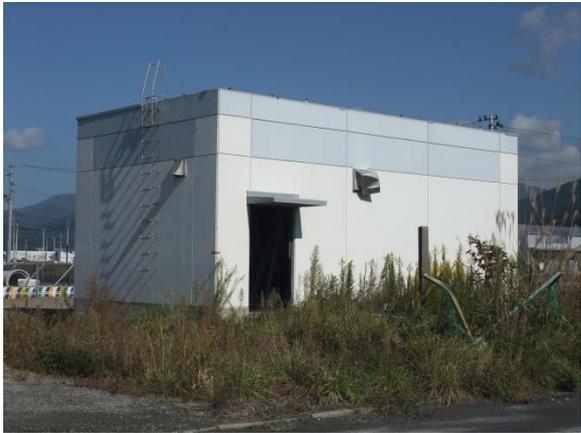
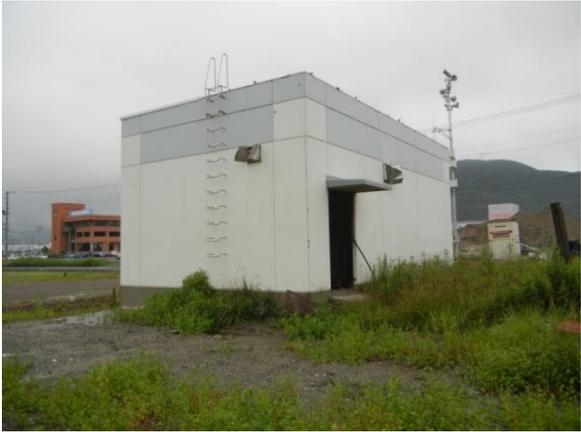
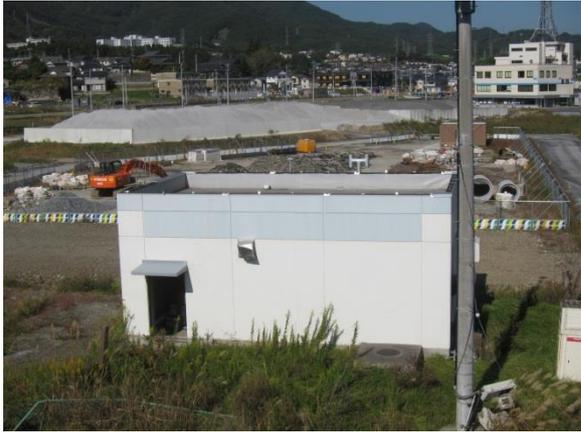
日時	2014/10/12 09:30~10:00		記録者：宋
名称	土木事務所港務所隣の RC 平屋	符号	UT_OFT-18 ※
		浸水深	不明※
		GPS	N39 04.026 E141 43.327 ※
所在地	岩手県大船渡市大船渡町欠ノ下向 1-12		
構造種別	RC 造	用途	不明
構造被害の有無	有/無	階数/最高浸水階	1階 / 1階 ※
建築物復旧状況・ 利用状況	前年度と同様，建物はほぼ被災当時のまま残されている。		
写真（過去調査）	写真（今回調査）

- ・前年度と同様、そのまま放置されているが、周辺の整備状況から近い内に撤去されると思われる。
- ・周辺では MY 生命 (UT\_0FT-14) と本建物を除いてすべての建物が撤去されている。
- ・町の各所では復旧工事が行われていて、護岸も補修されている。
- ・周辺では防潮堤の新設工事が行われている。(旧防潮堤は GL+1.5m 程度、新規防潮堤は GL+6.5m 程度)
- ・新防潮堤は 2 列の現場打ちコンクリート杭 ( $\phi 700$ ) に定着している。
- ・計測した新防潮堤の主なサイズの寸法を下図に示す。

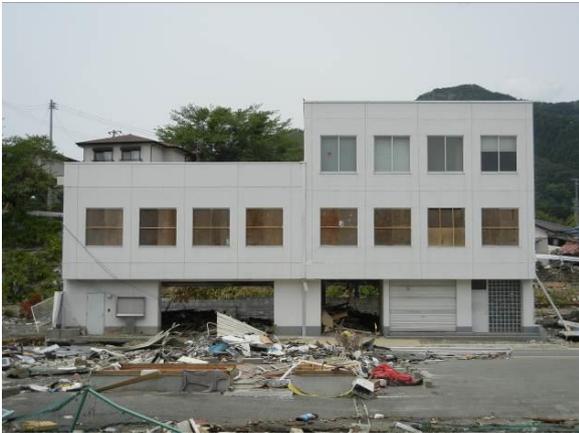
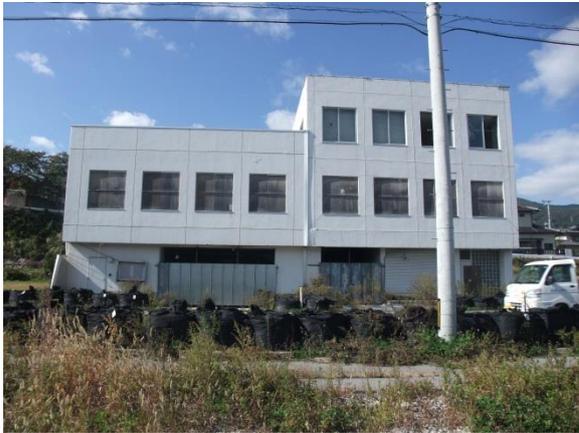
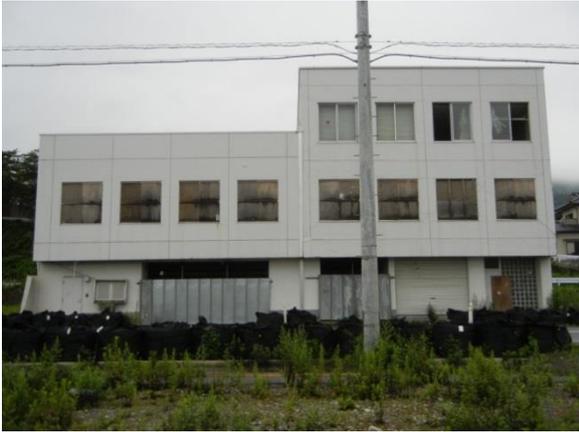
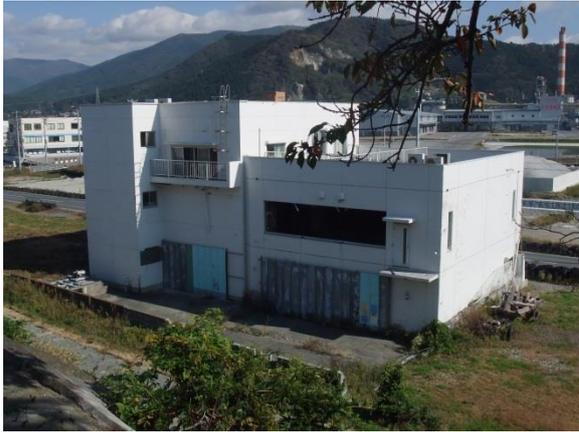
日時	2014/10/12 09:30~10:00		記録者：宋
名称	MY 生命	符号	UT_OFT-14 ※
		浸水深	8.43m ※
		GPS	N39 04.027 E141 43.227 ※
所在地	岩手県大船渡市大船渡町台 26-18		
構造種別	RC 造	用途	事務所
構造被害の有無	有/無	階数/最高浸水階	3階 / 3階 ※
建築物復旧状況・ 利用状況	前年度と同様，建物はほぼ被災当時のまま残されている。		
写真（過去調査）	写真（今回調査）

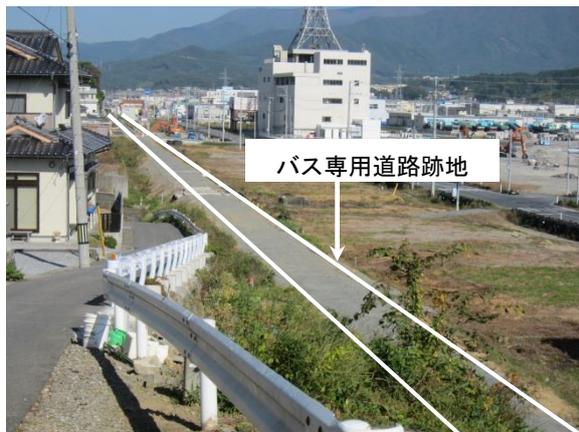
- ・前年度と同様、そのまま放置されているが、周辺の整備状況から近い内に撤去されると思われる。
- ・前年度に整備されていたバス専用道路は撤去されている。
- ・建物裏側の津波ビデオ撮影ポイント①（UT\_0FT-site1）であった高台に津波避難所と指定されている表示板があり、近所の道路辺には高台の津波避難所に案内する看板も設置されている。

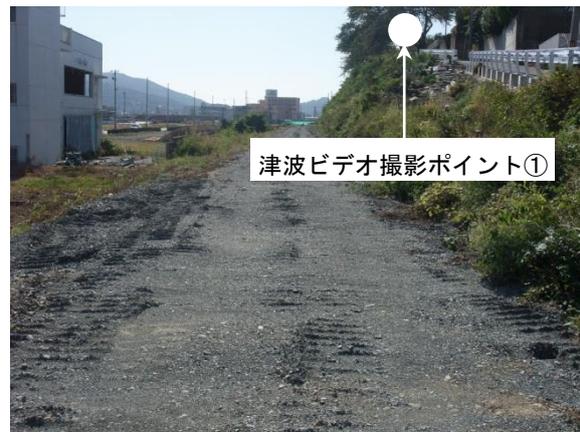
撤去された建物裏側のバス専用道路の様子

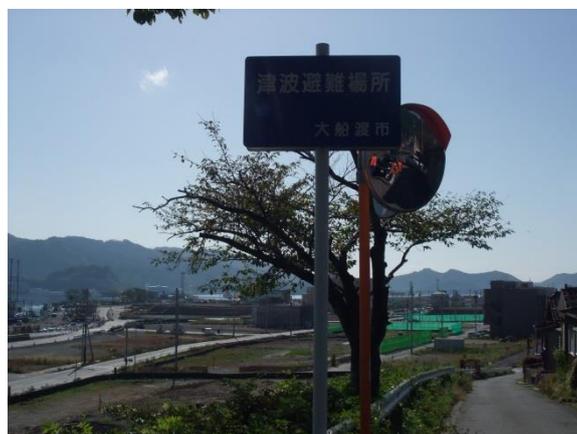
高台への津波避難場所案内看板

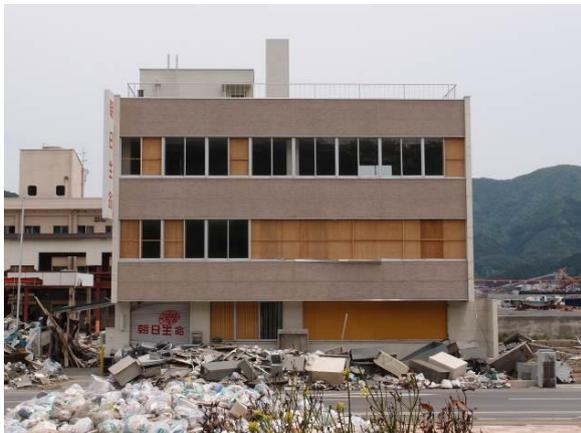
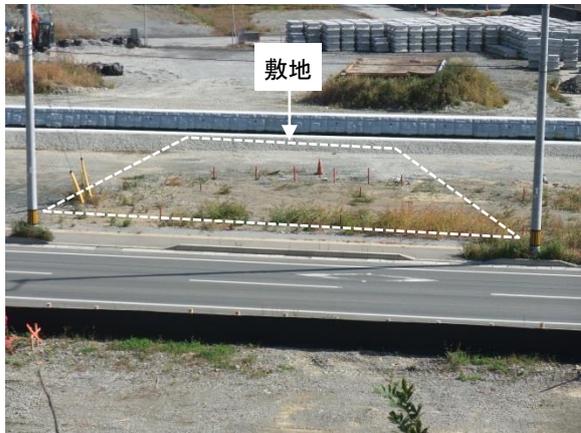
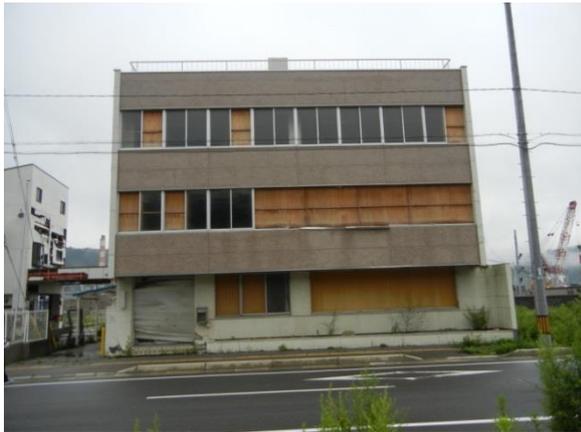
・ 建物は撤去されている.

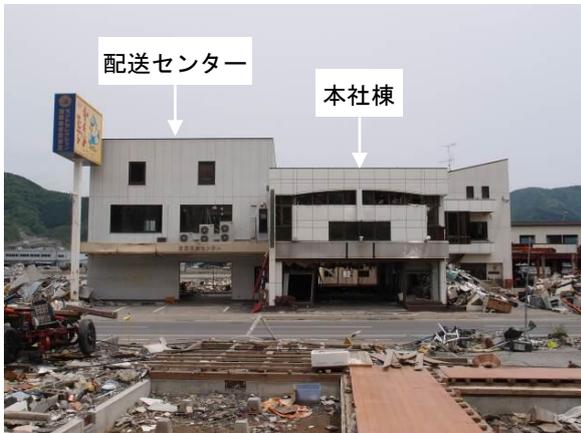
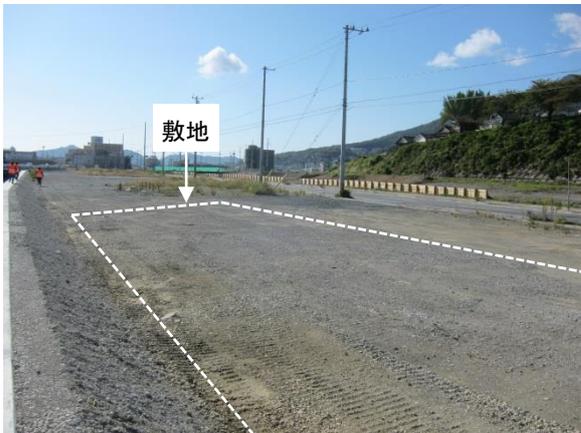
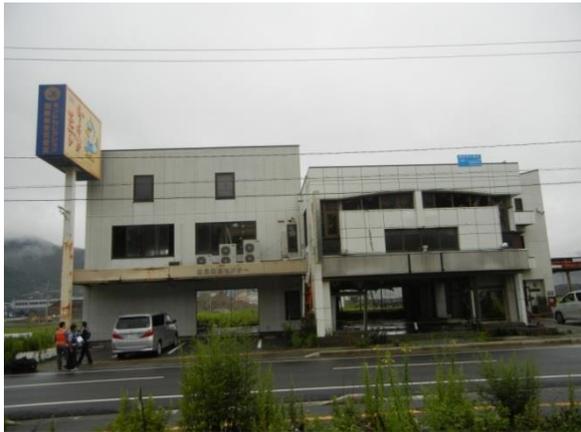
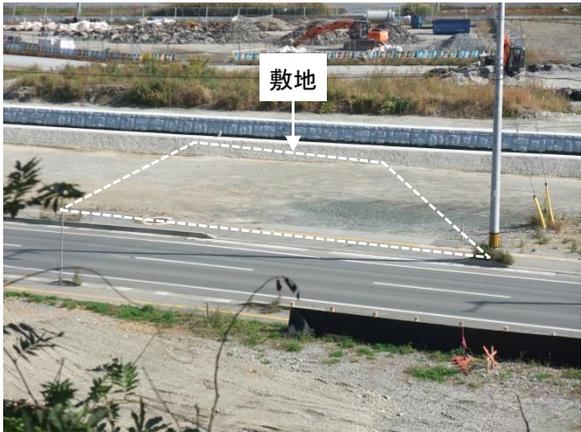
・建物は撤去されている。

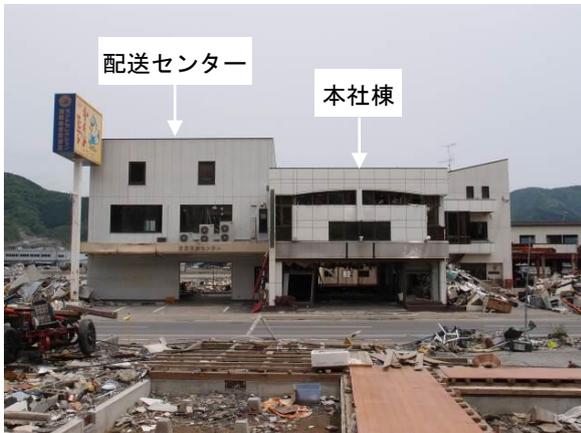
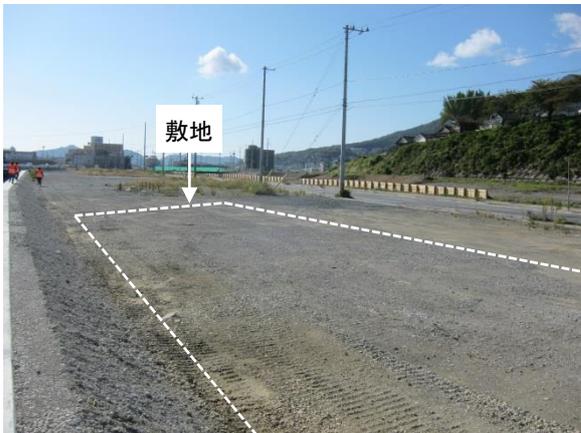
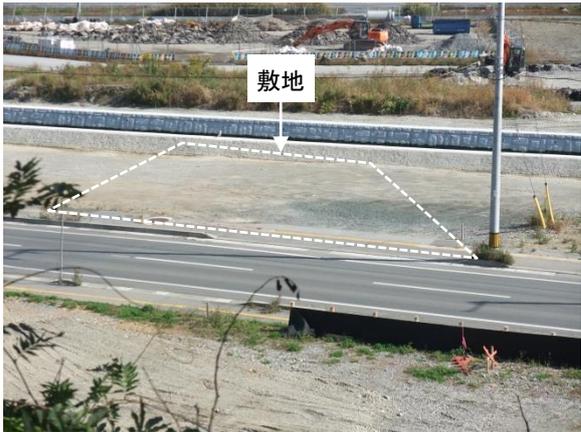
・ 建物は撤去されている.

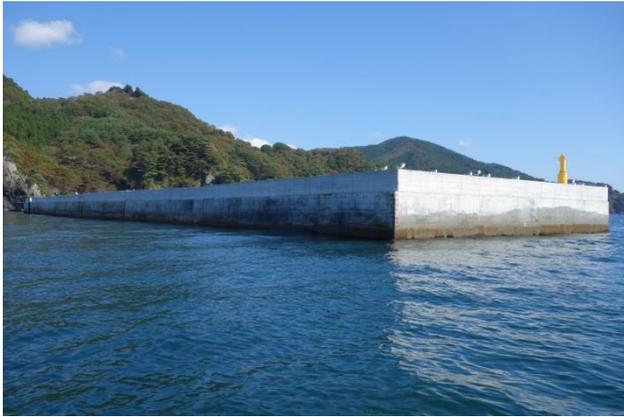
北側防波堤新設部分

- ・既存の防波堤は津波でほとんど流されたため、新しい防波堤を建設中である。
- ・船長によると、
  - 船の停泊場所である蛸ノ浦漁港は70cm程度沈下したようである。
  - 既存の防波堤は津波の第1波でほとんど流され、湾奥方向に200~300m程度流されたものもあったようである。
  - 既存の防波堤の高さは5m程度であるが、新しい防波堤の高さは(海面から)10m程度である。また、奥行きもほぼ2倍程度である。
  - 外海に真正面に相対する位置の丸森地区は高台であったため被害は生じず、そこから湾奥側に回り込んだ波が大船渡市街に被害をもたらしたようである。しかし、波の勢いはなく、上々に水深が上がったようである。
- ・蛸の浦漁港から西に数百メートルの位置にある通称「さんご島」の灯台の中腹程度まで浸水したとのこと。

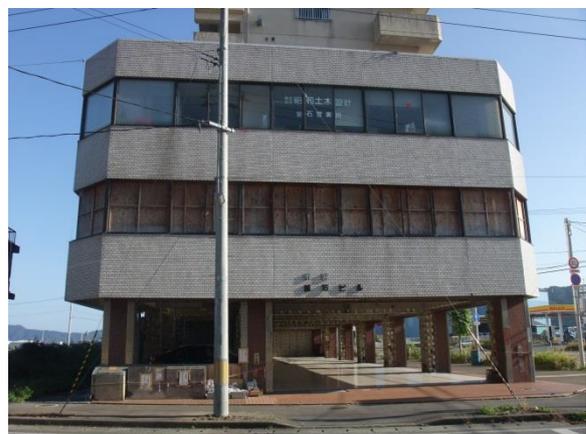
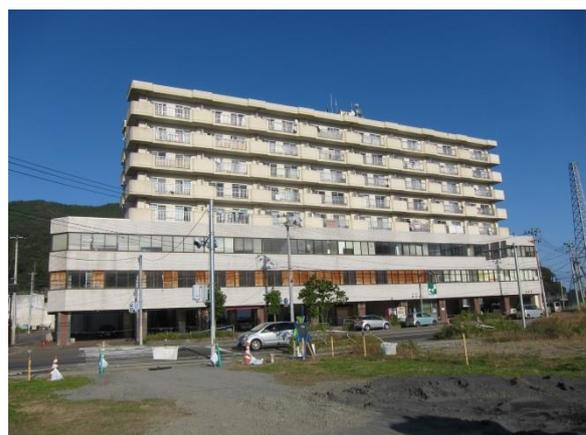
- ・前年度と同様、ピロティ部の仕上げは剥がれたままであり、建物の損傷は放置状態であった。
- ・周辺の多くの建物が撤去されていて、海岸側は沈下したままである。

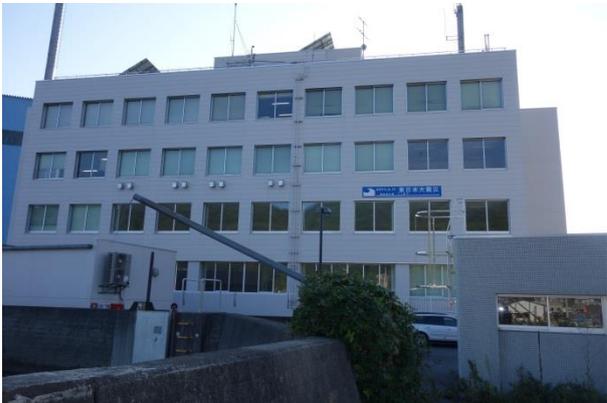
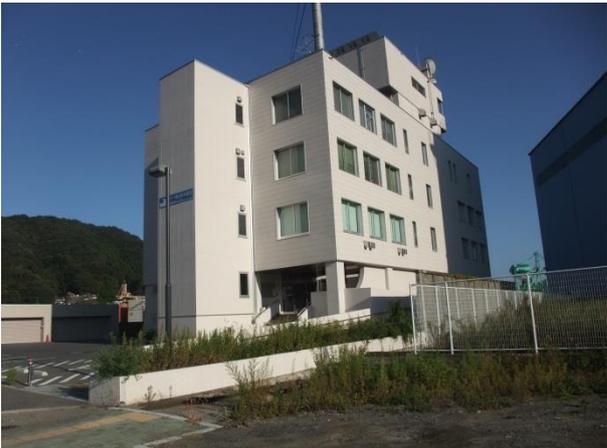
・RC 造 4 階建て建物で、2 階まで浸水した（津波浸水高さ表示板）。1-2 階は不明だが、3-4 階は利用が再開されている。

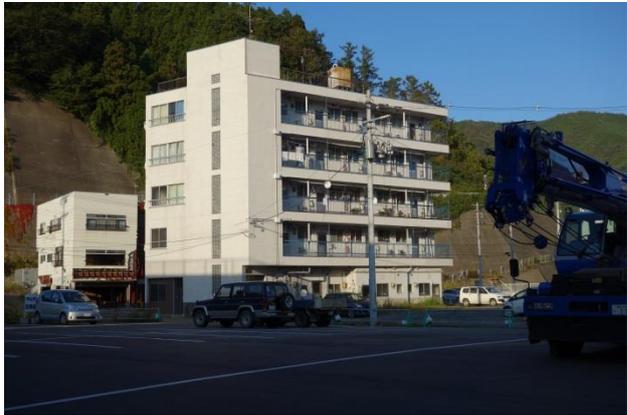
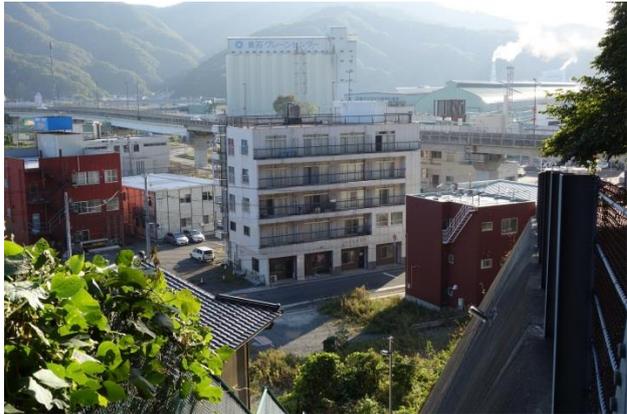
- ・ RC造5階建て建物（1階は店舗・事務所，2階以上は共同住宅）で，隣接する建物の外壁損傷状況ならびに付近の建物の浸水深から，2階まで浸水したと判断した。
- ・ 1階の店舗及び事務所，2階以上の住居共に利用が再開されている。

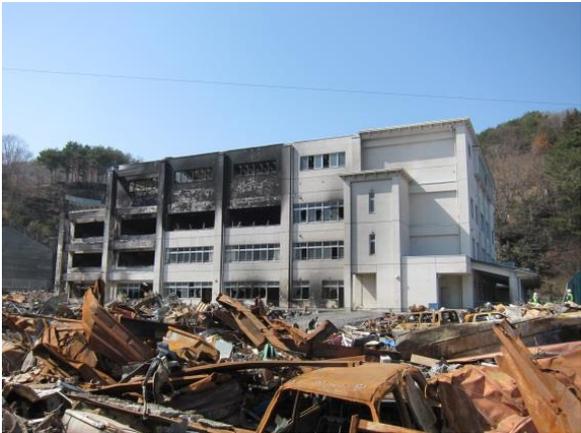
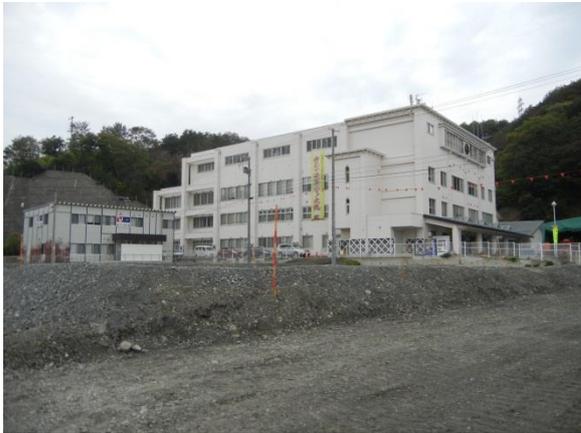
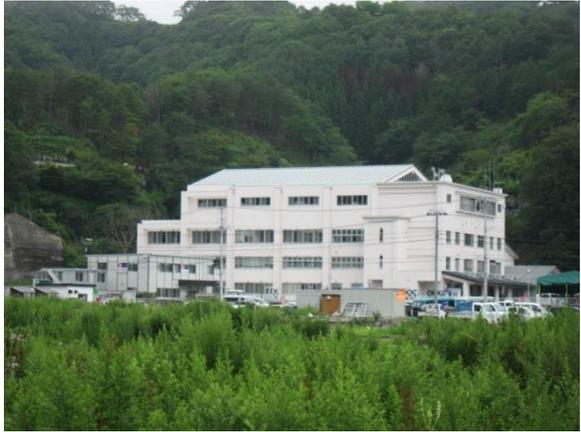
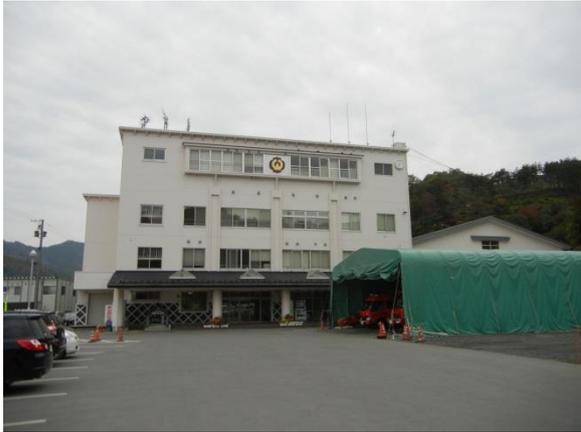
- ・ RC 造 4 階建て建物.
- ・ 周囲建物はすべて撤去され、町全体を 3.7m 嵩上げする工事が行われている.
