# 津波避難施設の建設に資する情報収集を目的とした 東日本大震災被災地調査 報告書

2014年12月7日 Ver. 1.0

東京大学 生産技術研究所 中埜研究室

本調査は、2011年3月11日に発生した東北地方太平洋沖地震時に併発した津波による被災地を調査し、平成25年度国交省建築基準整備促進事業「S03 津波避難ビル等の構造基準の合理化に資する検討」へ貢献し得るデータ収集を意図したものである。

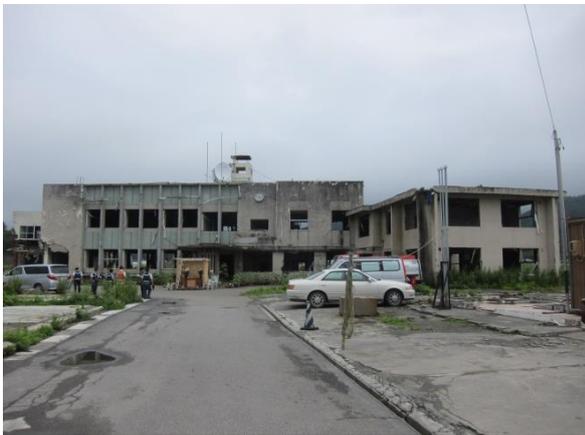
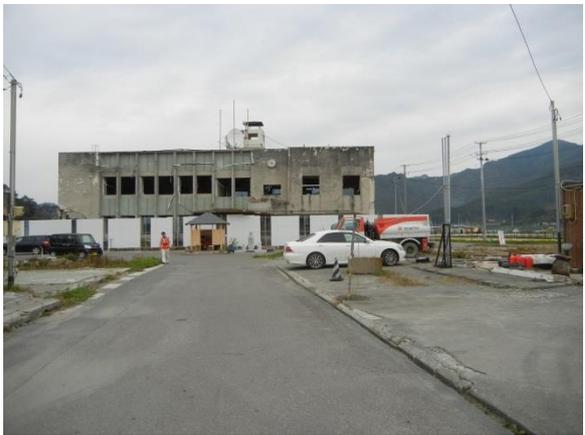
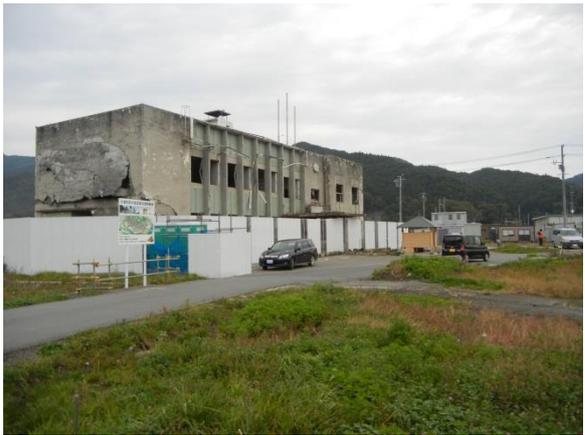
- ・ RC 造 2 階建て建物.
- ・ 両側に建てられていた建物は撤去され、中央の建物のみ残っている状態である.

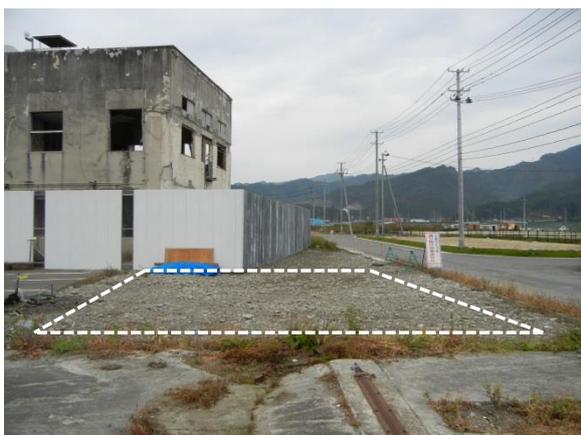
撤去された一部の敷地

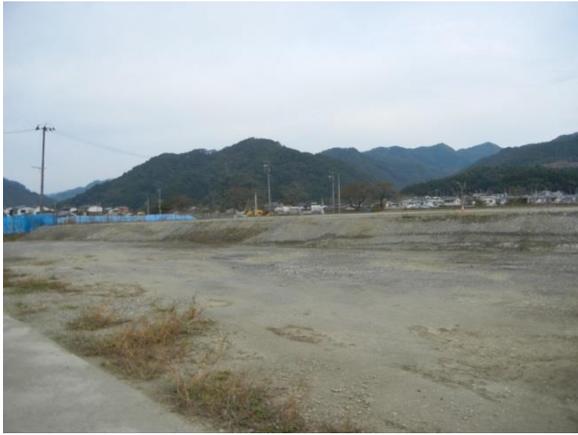
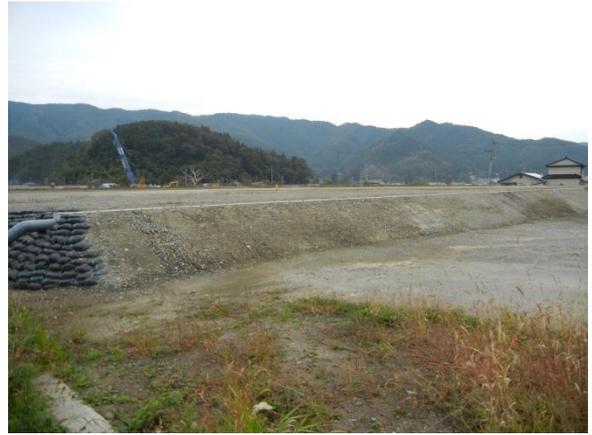
校舎撤去後の跡地内のかさ上げ工事

- ・校舎はすべて撤去されている。
- ・現在、屋外運動場の敷地に災害公営住宅が建設されており、基礎工事が行われていた。
- ・校舎が立地していた部分は、土地を嵩上げ、整備されている。
- ・川の反対側に仮設学校（大槌北小学校）が建設されている。

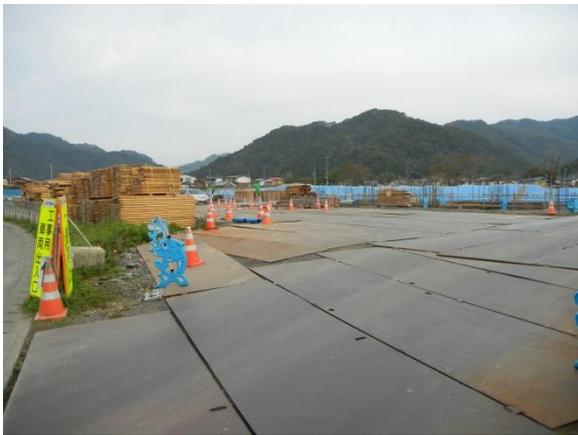
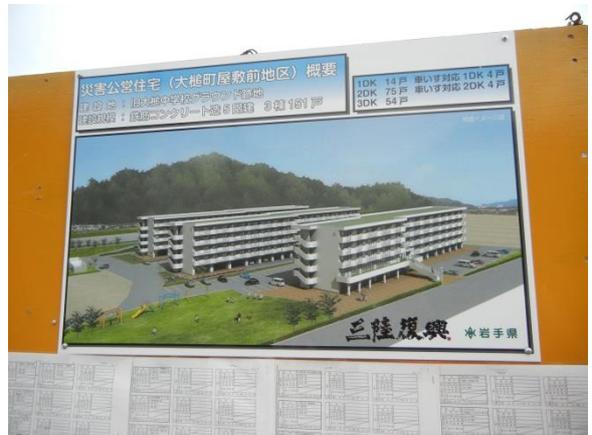
運動場の跡地に災害公営住宅建設中

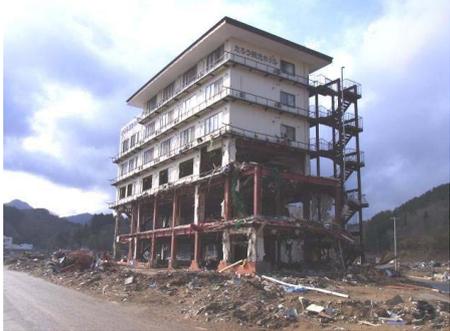
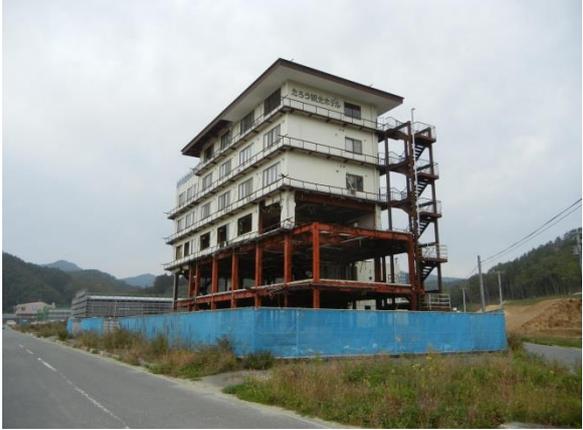
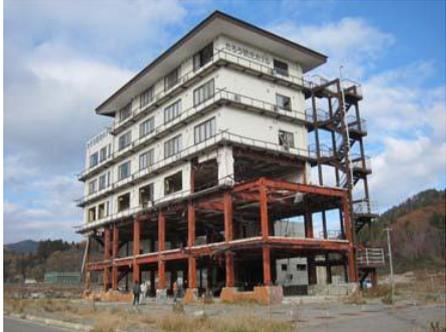
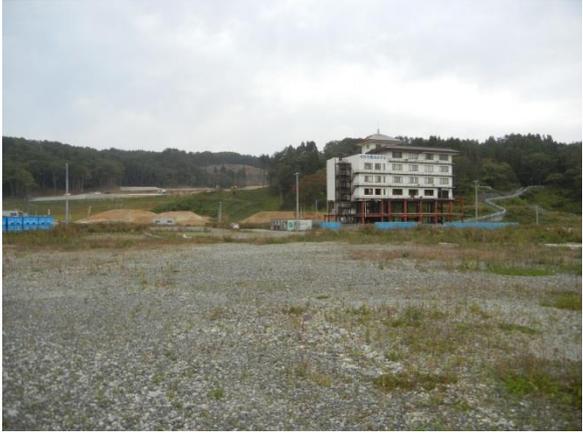
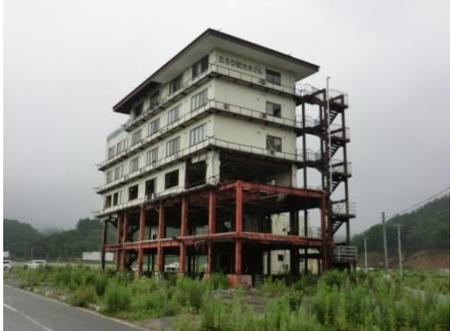
↑観光ホテルからホテルの社長が撮影した、防潮堤を乗り越える瞬間の津波の映像を視聴した。津波は防潮堤を乗り越えてからわずか数秒のうちに↑観光ホテルまで到達した。また、防潮堤背後での水勢は大きく、ほぼ一瞬のうちに木造住宅を破壊した。水が防潮堤を乗り越える際の重力分、その破壊力を増しているように感じられた。

モニュメントとして残すことが決まった↑観光ホテルは市の管理下となっていて、立入禁止となっている。↑観光ホテルの保存工事は来年4月から行う予定である。

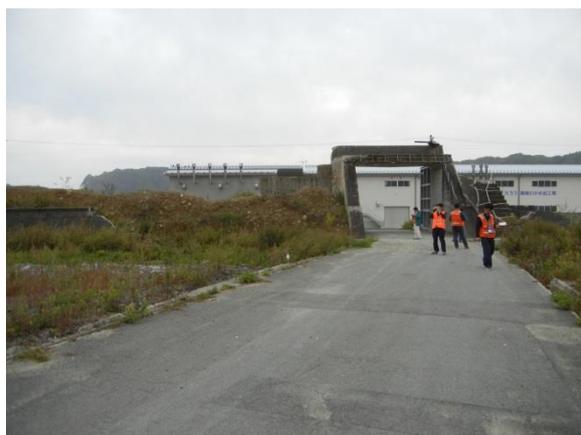
放置されている第2防潮堤

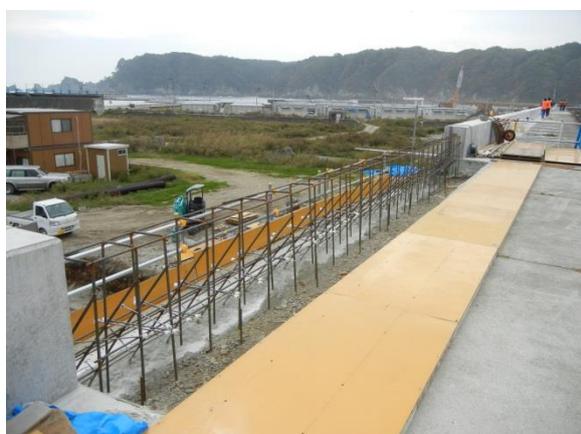
第1防潮堤の補修様子

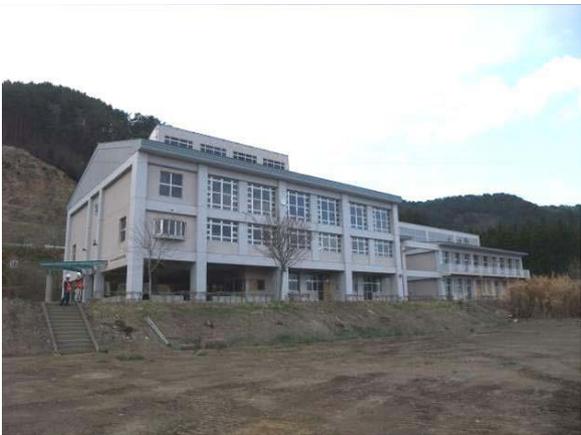
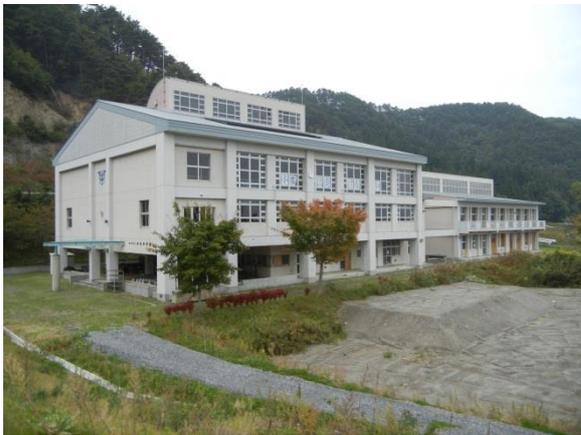
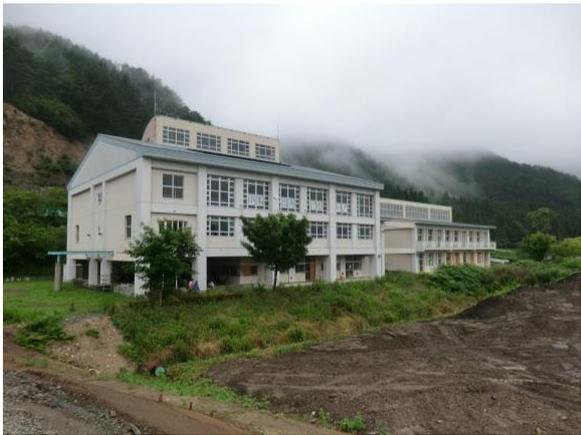
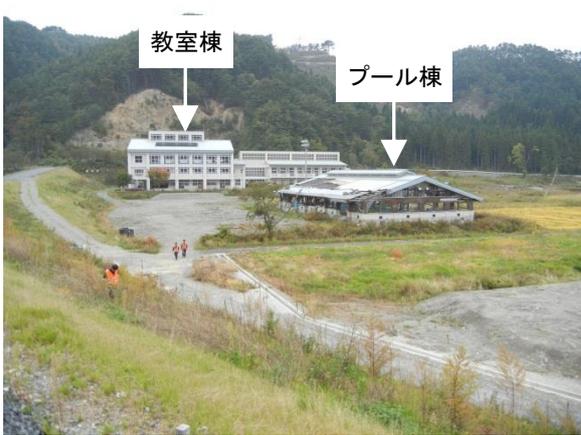
- ・ RC 造 3 階建て建物.
- ・ 2013 年調査時と同様, 放置されている.
- ・ 学校周辺の防潮堤の一部が新設された.
- ・ 小本川水門が整備中である (～平成 27 年 3 月 17 日).

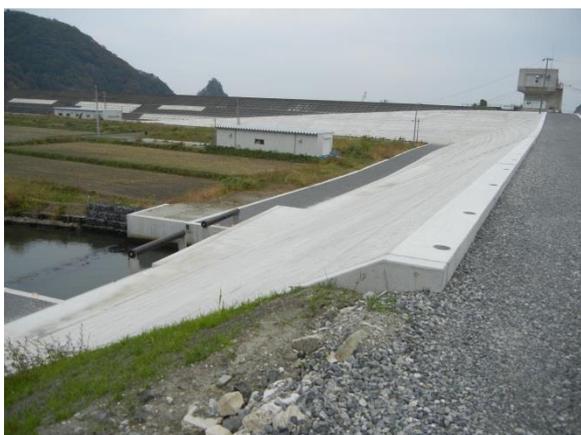
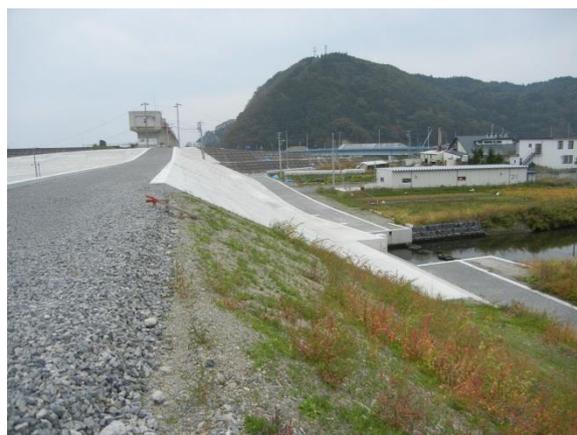
付近の防潮堤の補修様子

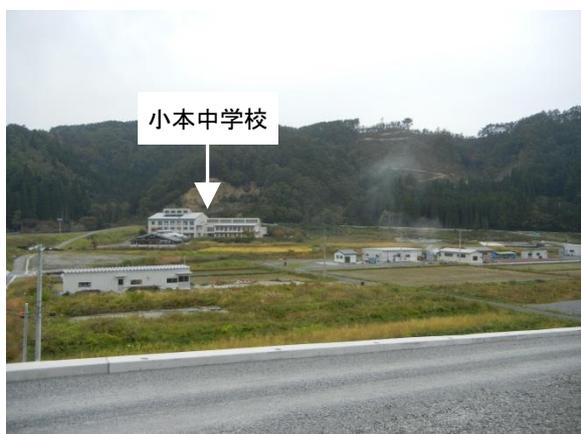
防潮堤から見た小本中学校とその周辺の状況

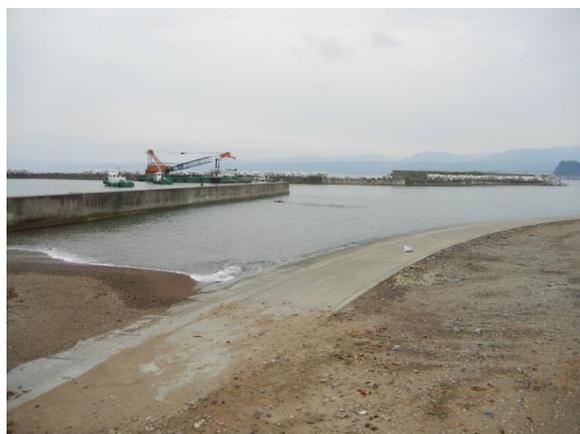
付近の防潮堤の様子

- ・ RC 造 2 階建て建物.
- ・ 海拔 3.0m に立地.
- ・ 新設中の防波堤は高さ 5m 程度（写真に作業員が映っており、身長 1.7m 程度と考えてその写真から概算した.）.
- ・ 浸水深 10.6m 以上（Website より）.

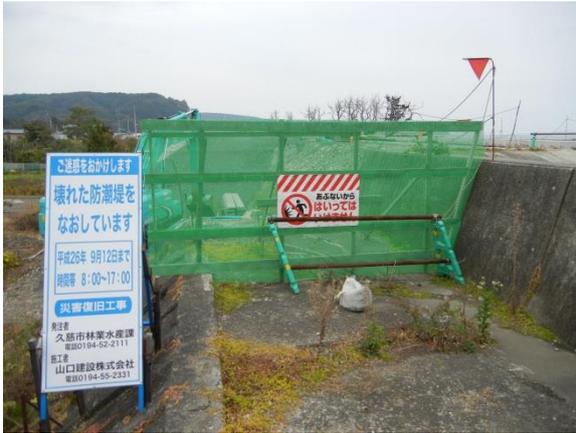
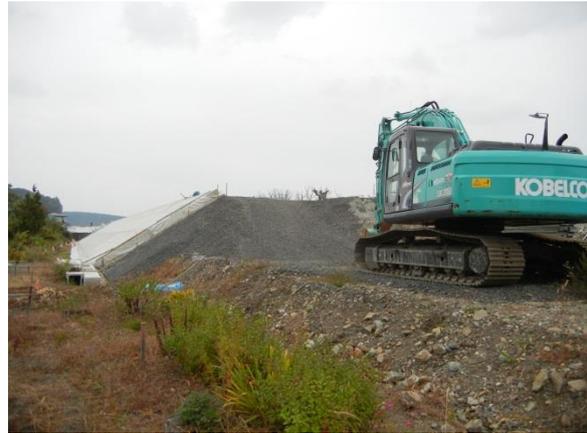
周辺の防潮堤の補修工事現場

- ・ RC 造 3 階建て建物.
- ・ 前年度と同様， 使用中である.
- ・ 団地より海側に位置する手すりが壊れたところの堤防が補修工事中である（堤防には被害がなかったと思われるが， 補修工事の理由が不明である． 堤防の損傷状況 要確認.）.

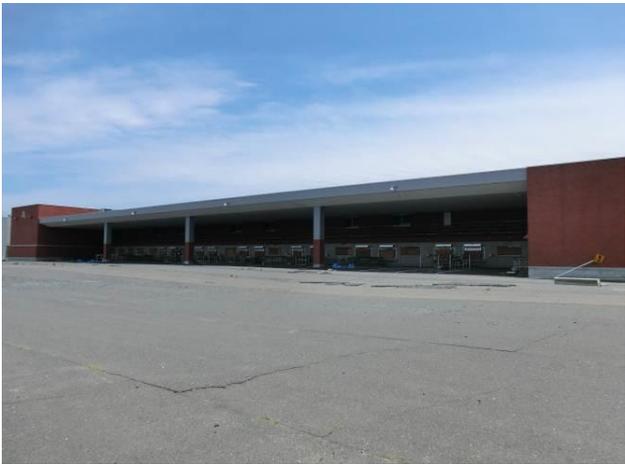
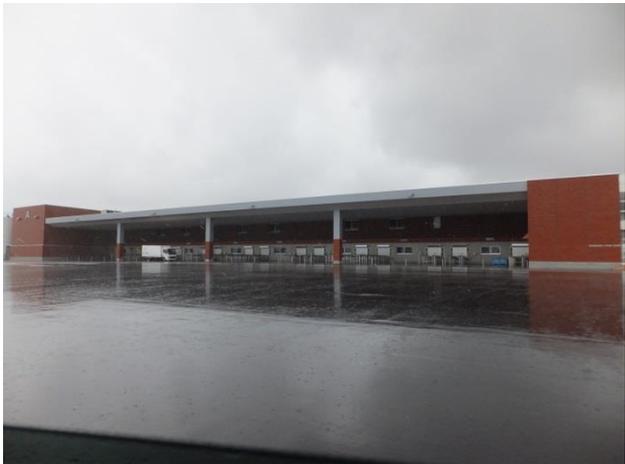
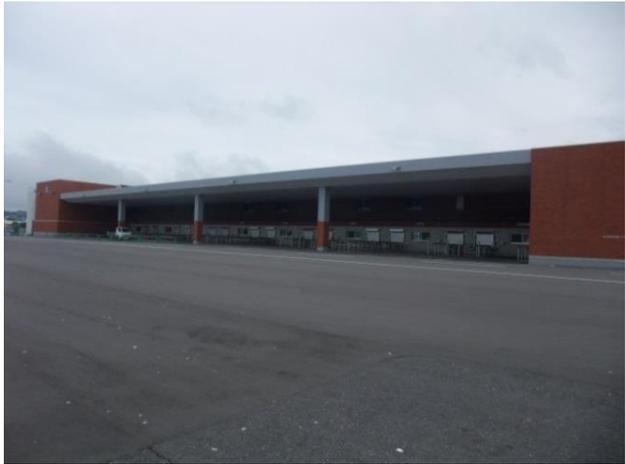
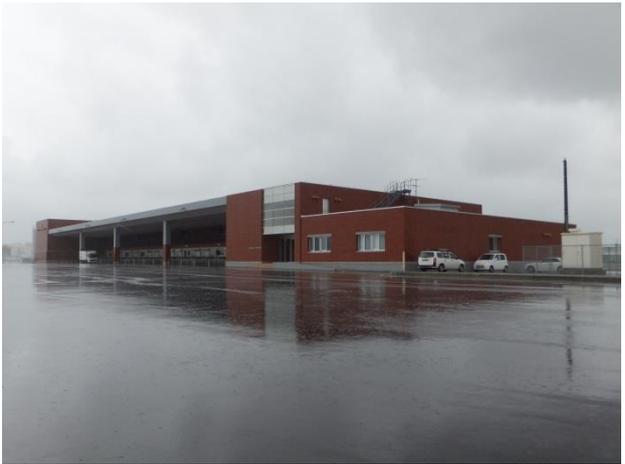
日時	2014/10/14 10:55~11:05		記録者：楊
名称	八戸市水産会館	符号	UT_HAC-04 ※
		浸水深	2.5 m ※
		GPS	N40 31.862 E141 32.234 ※
所在地	青森県八戸市白銀町三島下 101		
構造種別	S+RC 造	用途	その他
構造被害の有無	有 <b>無</b>	階数/最高浸水階	2階 / 1階 ※
建築物復旧状況・ 利用状況	建物のガラスやシャッターの補修が済み、利用再開されている。		
写真（過去調査）		写真（今回調査）

- ・ 前回（2013年）の調査結果とほぼ同じ状況であった。建築物としては利用再開されている。

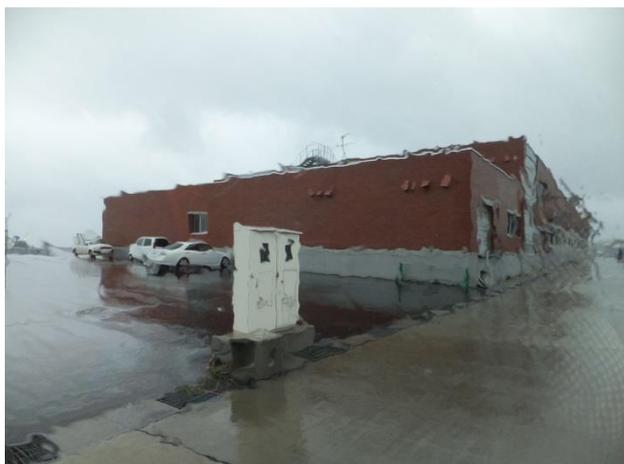
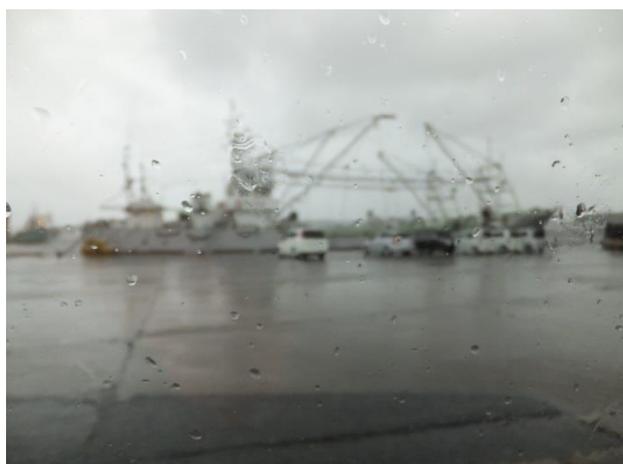
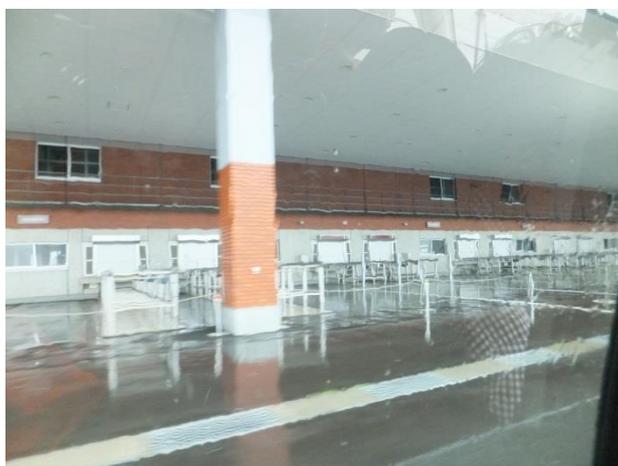
建物側面から見た様子

海側の様子

市場の様子

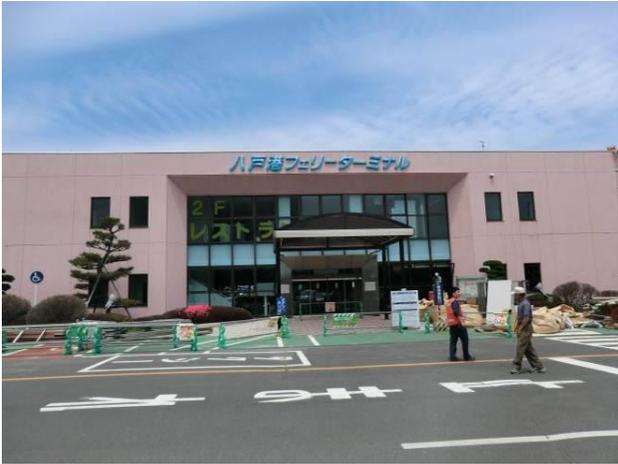
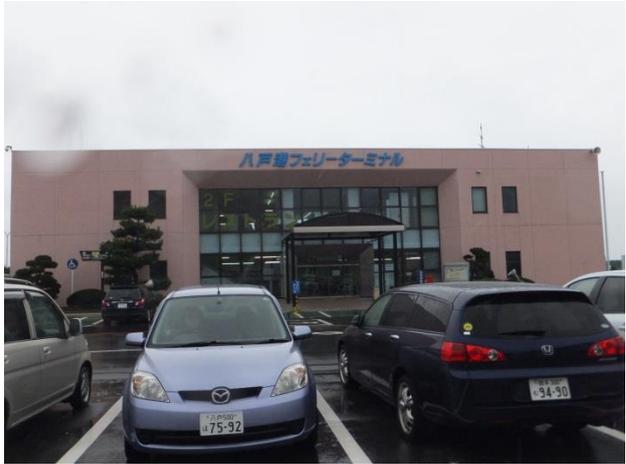
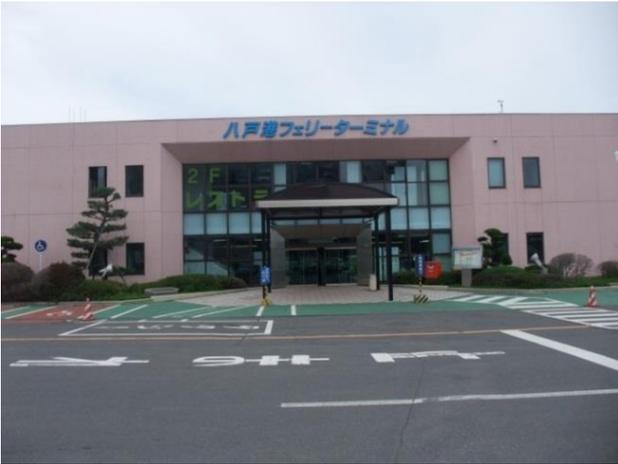
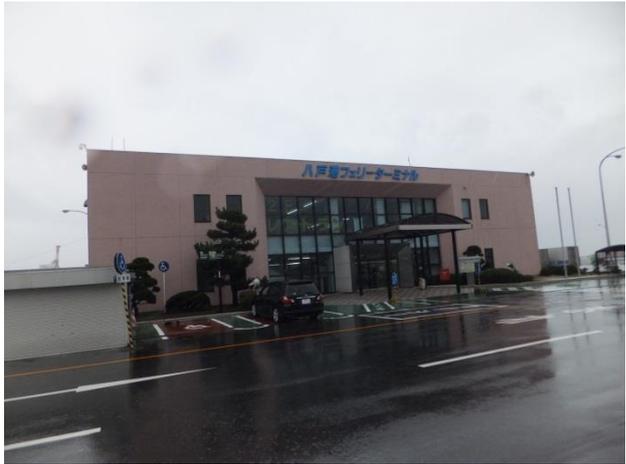
日時	2014/10/14 11:10~11:20		記録者：楊
名称	八戸港フェリーターミナル	符号	UT_HAC-01 ※
		浸水深	不明 ※
		GPS	N40 32.866 E141 30.427 ※
所在地	青森県八戸市河原木（大字）海岸 25		
構造種別	RC 造	用途	その他
構造被害の有無	有 / <b>無</b>	階数 / 最高浸水階	2 階 / 1 階 ※
建築物復旧状況・ 利用状況	昨年と同様な状態（補修工事が終わり、営業中）である。		
写真（過去調査）	写真（今回調査）

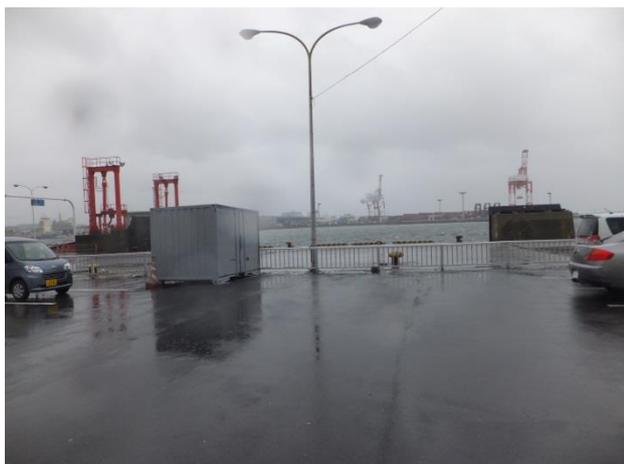
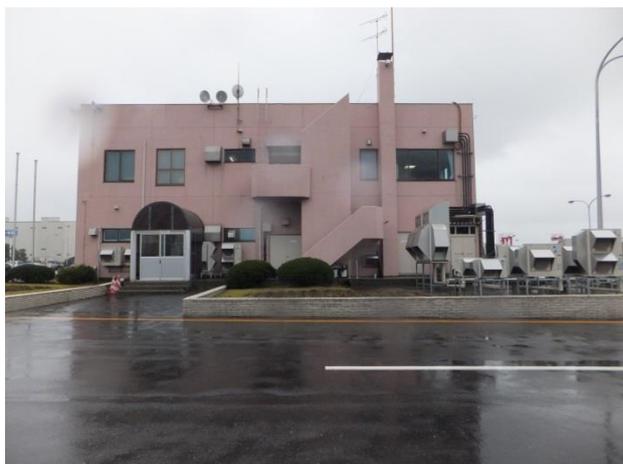
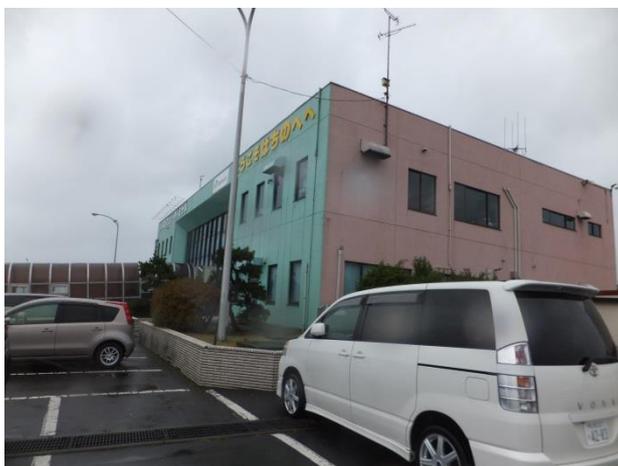
海側の様子

建物の側面の様子

建物の裏面の様子

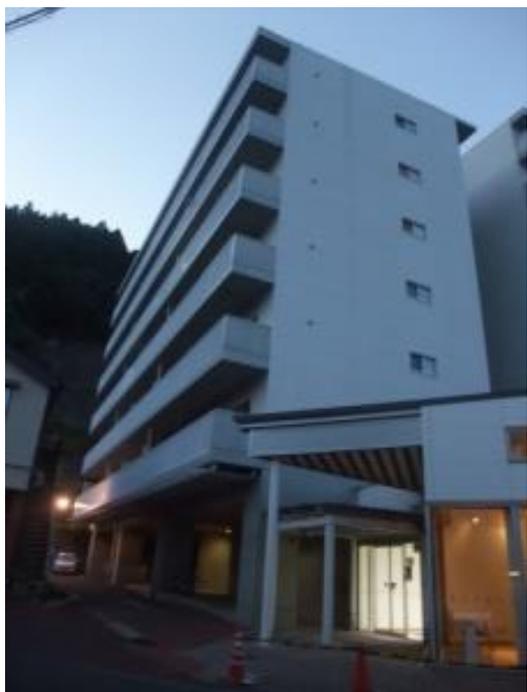
写真 3.1 大町市営住宅  
(UT\_KAM-26)

表 3.1 に、調査結果をまとめた。今回調査した 13 棟の建築物は、被災後復旧され、その利用が再開されていた。
