2011年3月11日 東北地方太平洋沖地震による 建築物の地震被害および津波被害調査報告

2012年3月12日 ver.3

東京大学生産技術研究所 中埜研究室

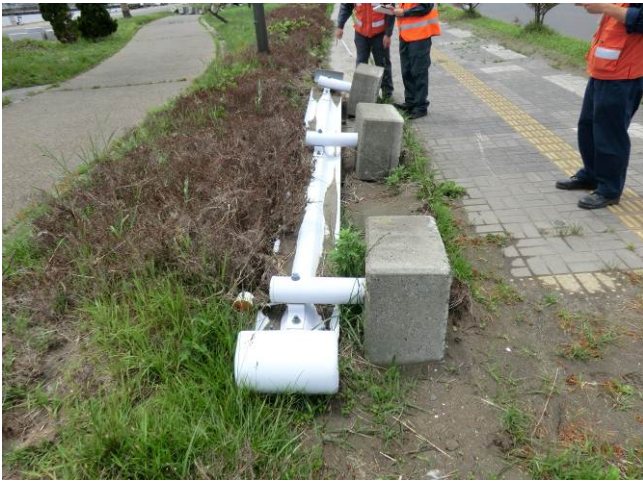
調査結果 : ポートアイランドの先端から八戸港が西防波堤, 中央防波堤, 北防波堤に守られている姿が確認できる. 防波堤の被害は見当たらなかった. 引き波によって基礎ごと転倒したガードレールの寸法を実測した. また, やや西側に同様のガードレールが押し波により転倒していた. 計測浸水深は八戸警察署水上警備派出所 (UT_HAC-03) における値を使用する.

写真 3-2-2-1 転倒したガードレール

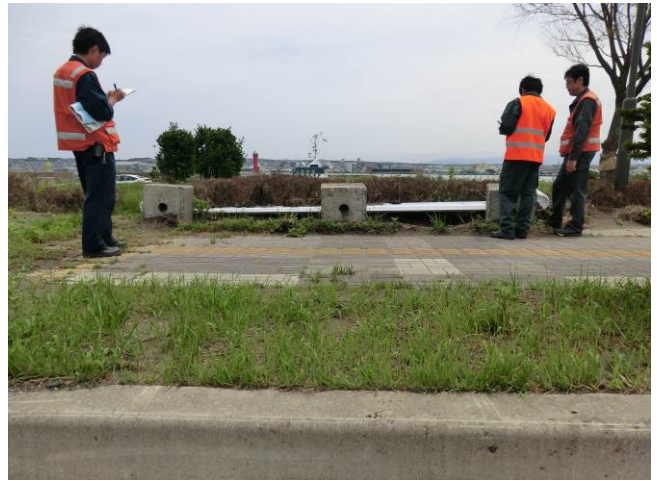
写真 3-2-2-2 ガードレール底面

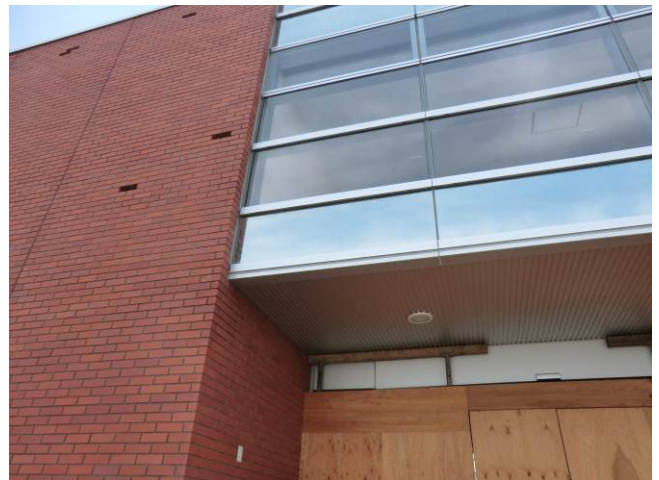
計測浸水深 : GL+2.5m (受圧面の水痕), GL+2.1m (背面の水痕), GL+4.2m (受圧面の水しぶき 2 階最下部の窓ガラスまで)

写真 3-2-4-2 受圧面水痕と跳ね

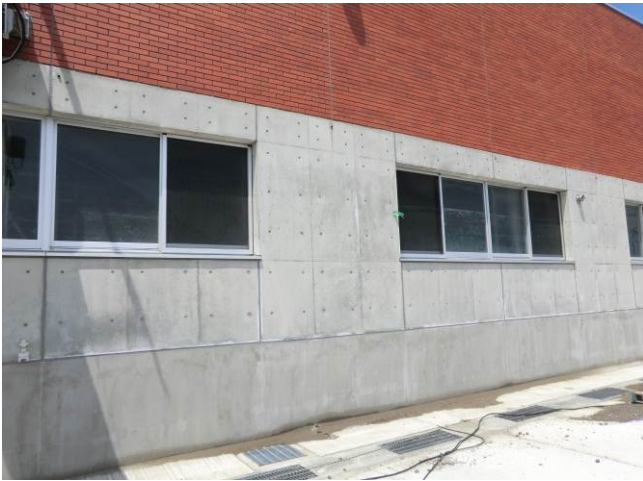
写真 3-2-4-3 背面水痕

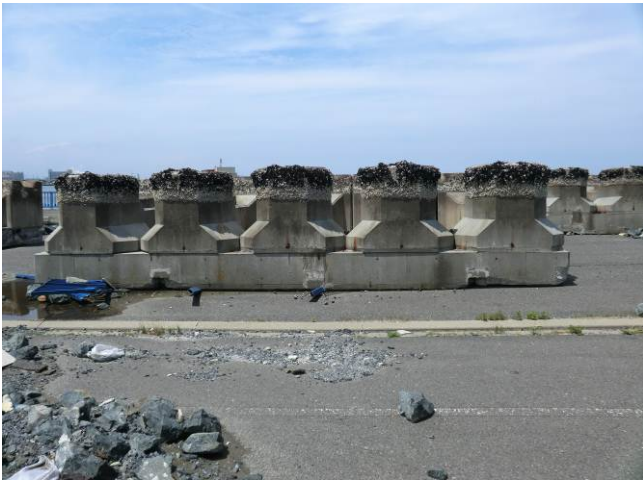
調査結果 : 道路と海の間を連結する構造体 (道路レベル) の3ユニット分が浮き上がり道路上に引っ繰り返っていた. 浮力と下からの巻き上げによるものと考えられる. ユニット間は, 3本の鉄筋 (D19) により連結されていた. 転倒した構造体は元来別の構造体 (ほぼ海に沈んでいる) の上に設置されており, 設置面は計測時海底面+1.3m である.

写真 3-2-5-1 道路と海との間の構造体（上下転倒）

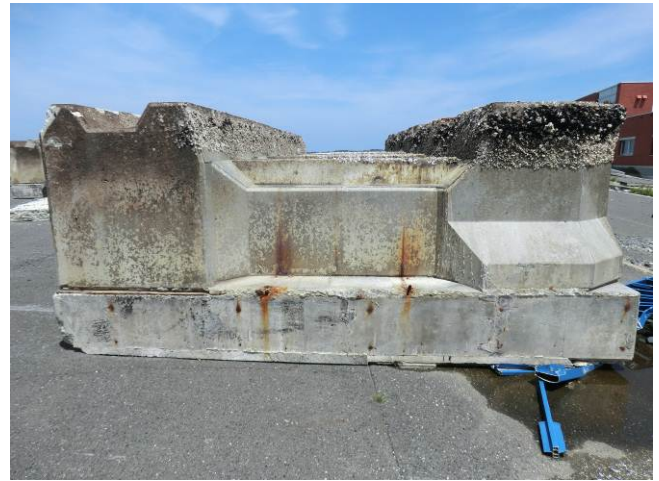
写真 3-2-5-2 構造体側面

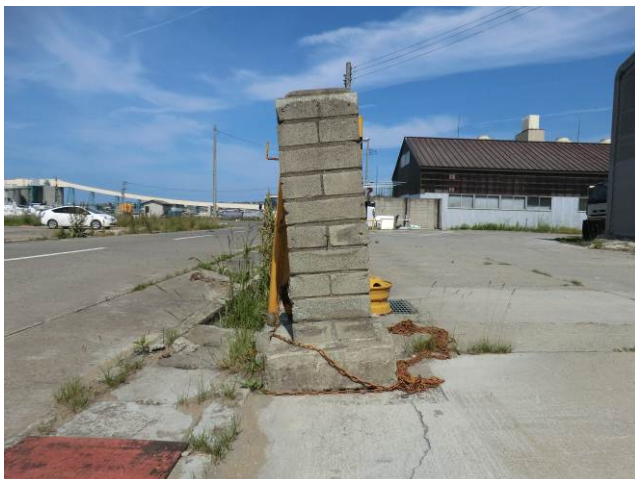
写真 3-2-6-1 CB 門柱

調査結果：若干動いた痕跡があるが、転倒した際に生じたと思われるひび割れがないことから、転倒していないと考えられる。重量算定にはセメントブロックの比重を使用する。津波の方向によるが、やや建物の陰になっている可能性がある。

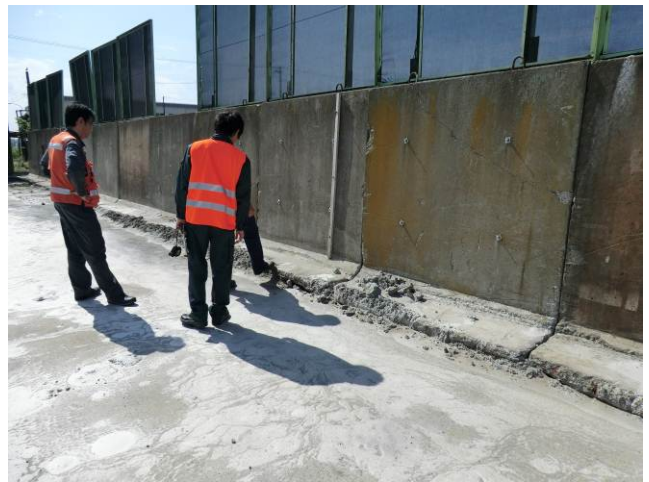
調査結果: 調査時現在は立てられているものの, 津波発生時にも同様の状態であったか不明であるため Google earth により確認したが, 鮮明な画像がなく判断不可. 直近に GL+1.6m の防潮堤がある.

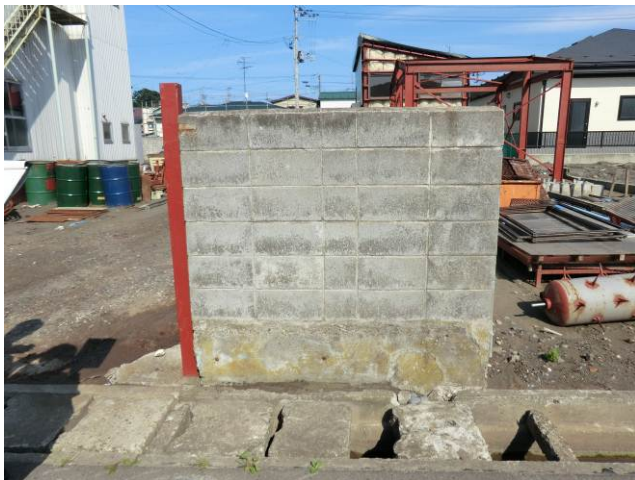
写真 3-2-9-1 CB 塀 (残存)

調査結果: 残存しており, 足元コンクリート部にひび割れも生じていない. 建物のかげとなっていない. ただし, MM 運輸 (株) 八戸営業所の CB 塀 (UT_HAC-08) と同様に, 地理的に津波が回り込む位置にある. 隣の一部破損した CB 塀と同じ規格と考え, そちらから縦筋 (9φ) を 1 本入手した.

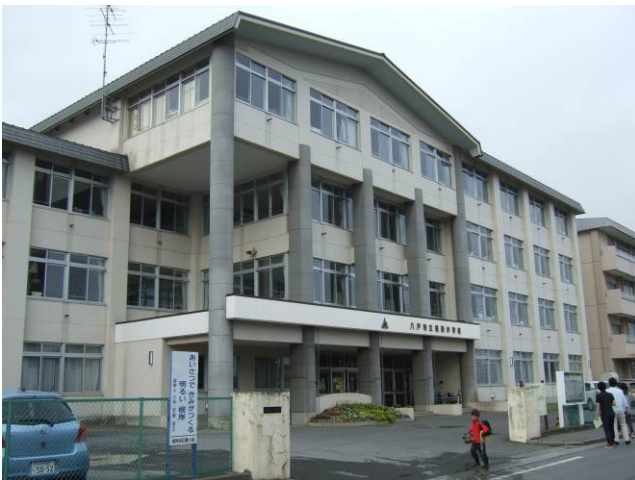
調査結果 : 1994年三陸はるか沖地震の際に被害を受けた建物(軽微)の震動による被害調査. 調査前日(6月23日)にも震度5弱~4程度の地震が発生している. 腰壁・垂壁を有する柱に曲げひび割れ(0.1mm程度)発生. 1994年地震の際に被害を受けたと思われる南側短柱に被害は見られなかった. 1994年地震の後, 補強はしていない.

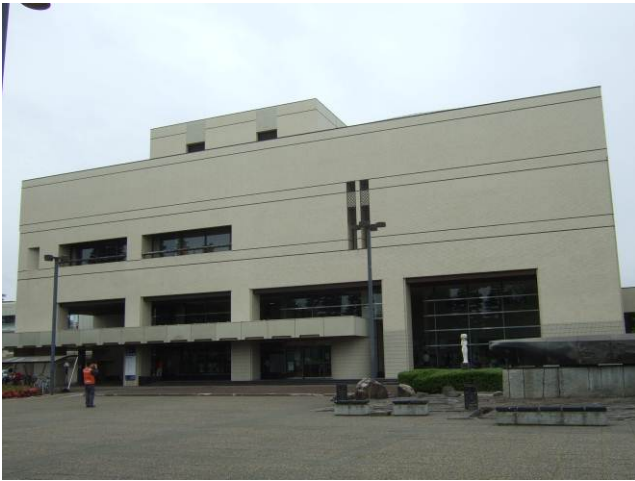
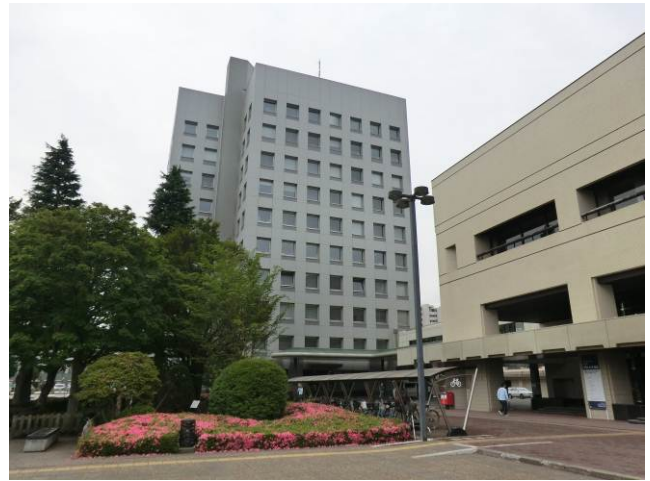
調査結果：1968年十勝沖地震および1994年三陸はるか沖地震の際に被害を受けた建物の調査。旧「本館」はRC造10階建て建物（別館）に建て替えられ，旧「新館」を本館として使用している。両建物ともに目立った被害はない。

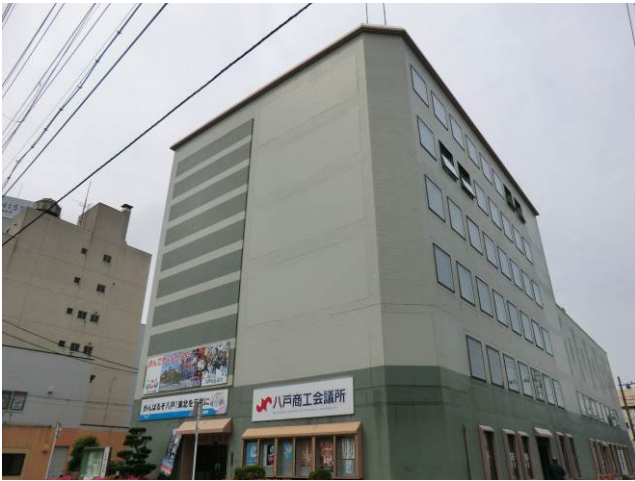
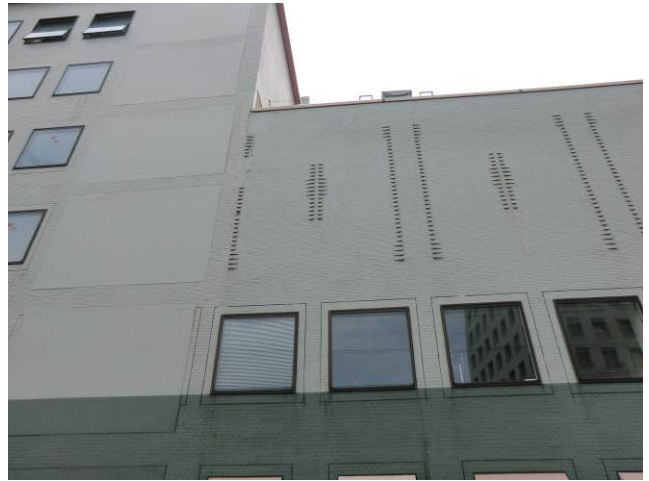
調査結果 : 1968年十勝沖地震および1994年三陸はるか沖地震の際に被害を受けた建物の調査. RC造地下1階, 地上6階, 塔屋1階の建物. 低層部と高層部の間に設けられたエキスパンションジョイントにひび割れが発生している. 窓であった部分をRC壁に変更し, 耐震補強している. 北面の柱を拡幅したような跡が見られる.

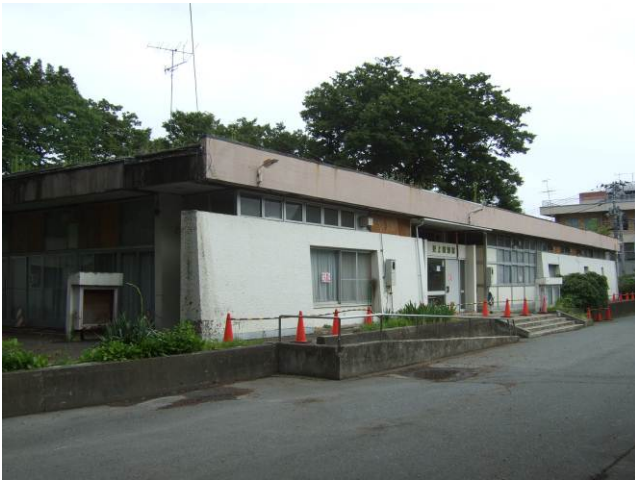
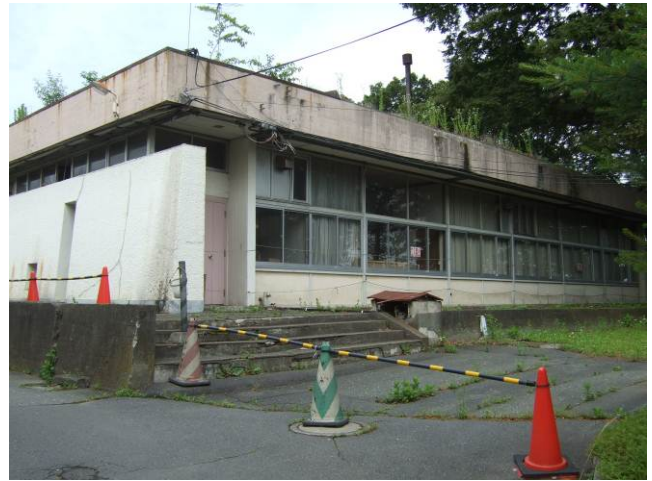
調査結果: 1968年十勝沖地震および1994年三陸はるか沖地震の際に被害を受けた建物の調査. 図書館の後, 更上閣別館として使用された RC 造平屋建てである. 2008年度に撤去が決まっているが, まだ撤去されておらず使用禁止状態となっている. 補修痕跡あり.

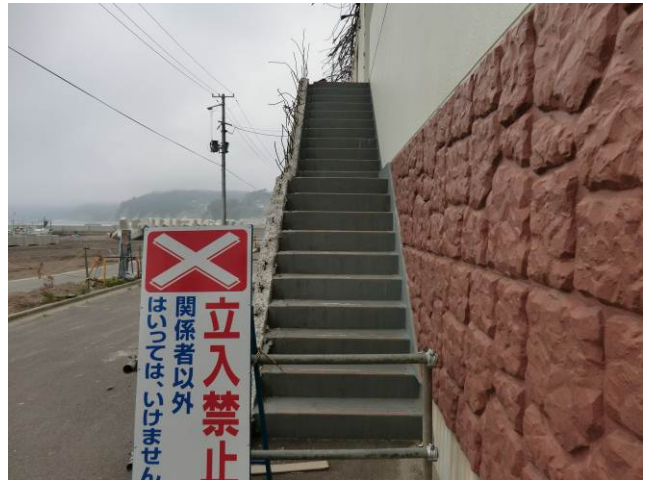
写真 3-3-7-2 手すりが流された

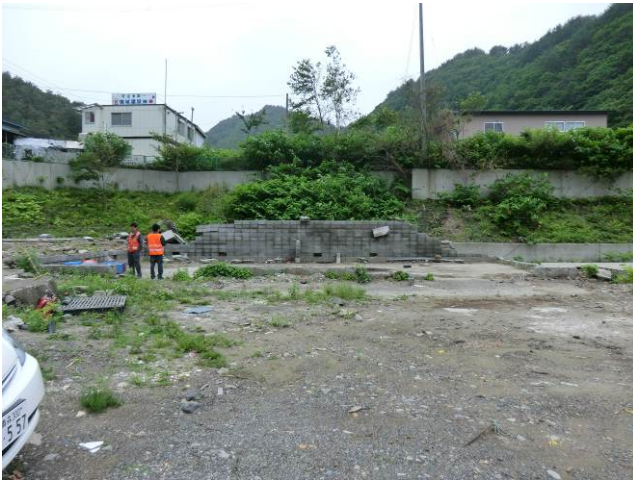
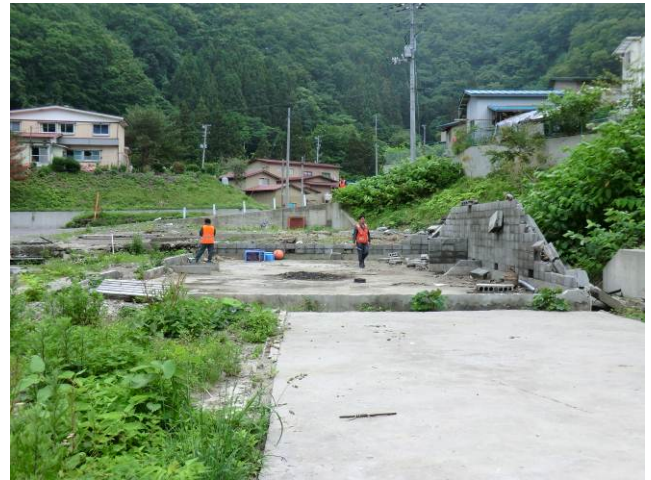
調査結果：受圧面，両側面の壁は転倒しており，背面は両サイドのみ転倒していた．縦筋（9φ）を1本入手した．北側に川が流れている．

写真 3-6-1-1 CB 造倉庫

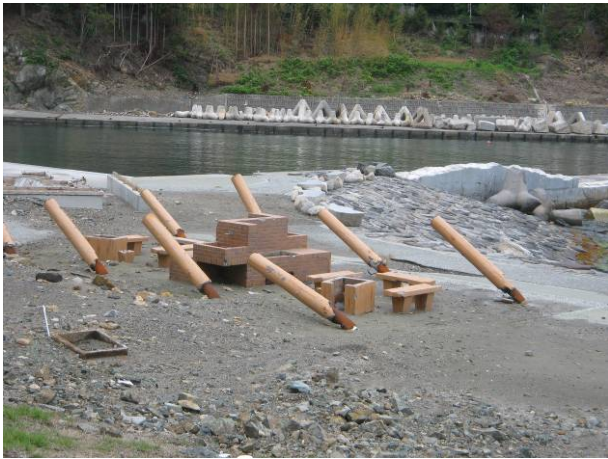
調査結果 : 長方形, 円形二つの東屋が柱のみを残して流出していた. 長方形の東屋の柱サイズは 190.7ϕ , 厚さ 5.3mm の規格品か.

写真 3-7-5-1 流出した長方形の東屋

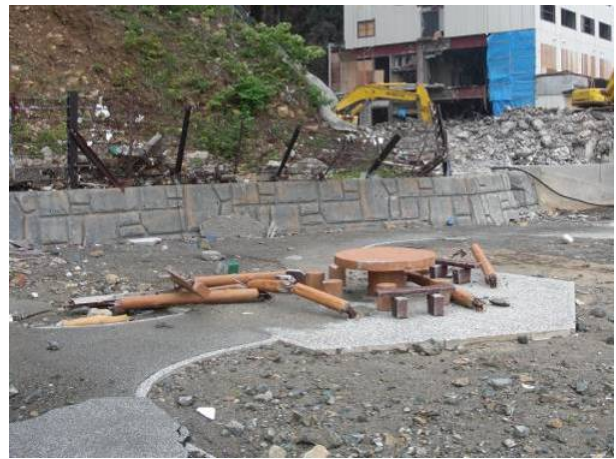
写真 3-7-5-2 流出した六角形の東屋

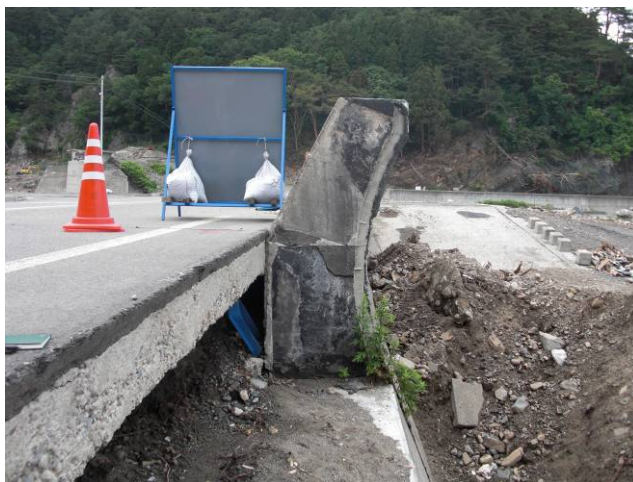
写真 3-7-7-1 防潮堤

県道44号沿いの重力式防潮堤が一部流出しており、残存した堤防を実測。詳細は図面参照。背後に道路が存在し、道路面が回転中心となるため恐らく引き波より流出したと考えられる。

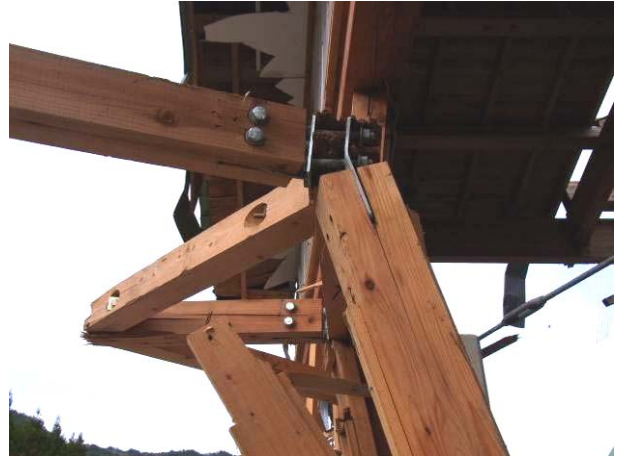
写真 3-8-1-4 集成材接合金物が塑性変形している

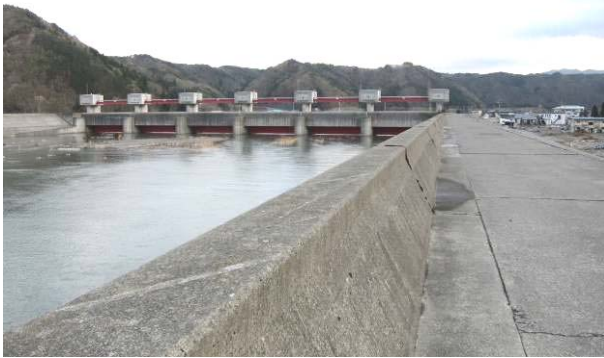
堤防の陸地側の一部が流失した。一部堤防法面下部の土が流出し、空洞になっていると思われる。

写真 3-8-2-1 小本中学校近くの堤防上部

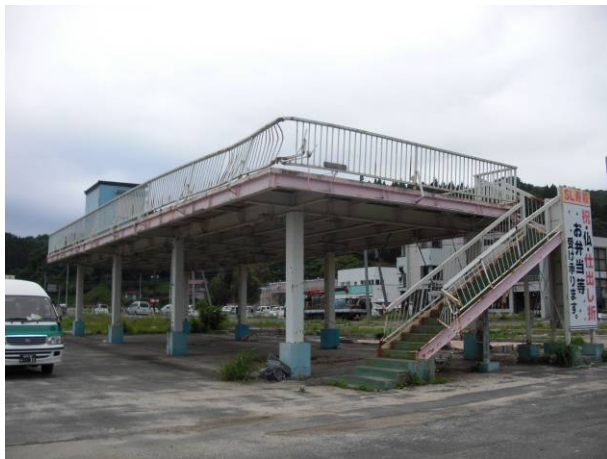
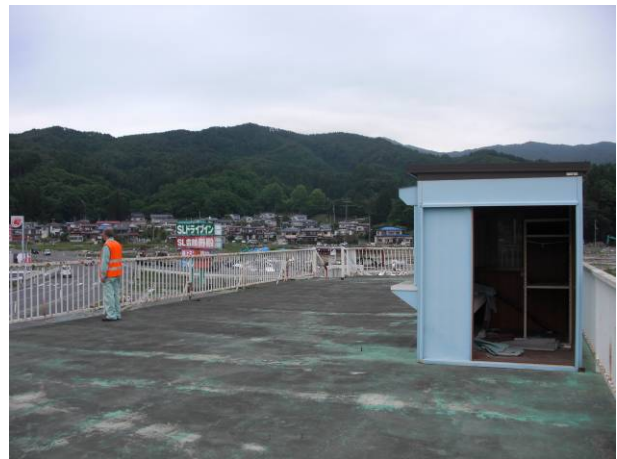
調査結果：手すりに一部破損があり，避難所として利用できるかは難しいところである。

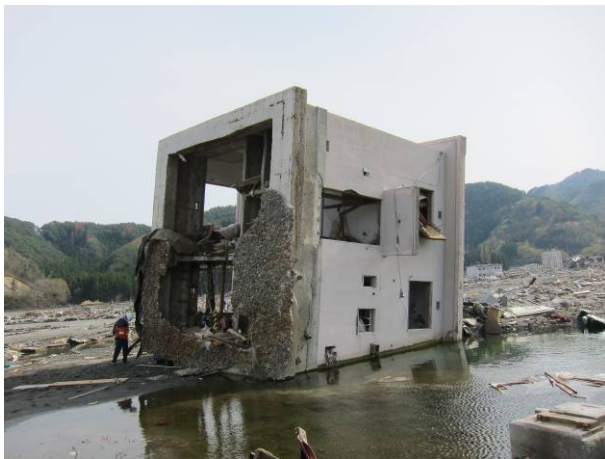
RC造2階建て住宅(竣工年:不明)であり、大槌駅のすぐ隣に位置する。津波により建物が転倒しており、寸法計測を行った。

写真 3-12-2-1 転倒した RC 住宅（北面）

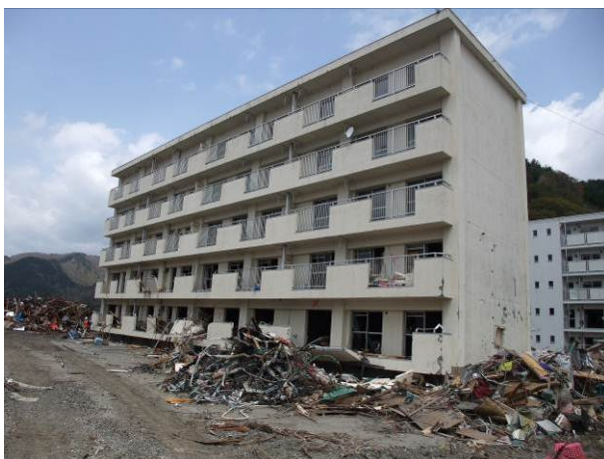
写真 3-13-2-1 片岸住宅の全景

- ・津波によりベランダの手すりおよび手すり壁の損傷は激しいが、構造部材の損傷は見られなかった。津波の方向は建物桁行方向と思われる。
- ・シュミットハンマーテスト実施 : 20MPa (柱 2 本の平均値) / 54MPa (基礎梁)

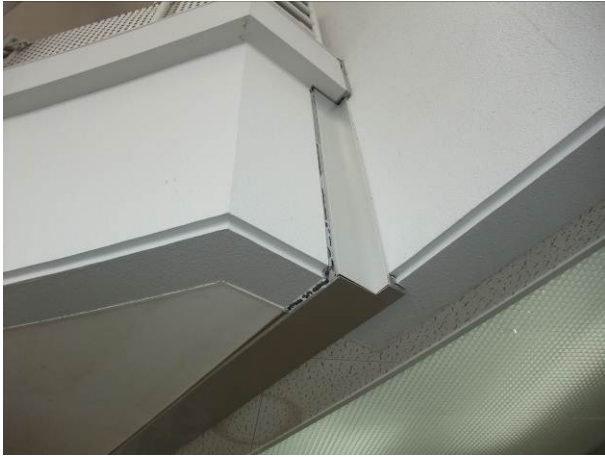
写真 3-13-21-3 Exp.Jのずれ

- ・ 1996年竣工の3階建て（一部4階建て）学校建物（校舎棟）および1970年竣工の屋内体育館。
- ・ 地震発生の際にかなり揺れたとのことであるが、構造部材の被害はない。
- ・ 高台にあるため津波被害はない。
- ・ 地震被害は、Exp.Jのずれ、非構造RC造壁（3階より上の部分に設けられた風除け壁）のかぶりコンクリートの剥落、建物周囲地盤の沈下（クラック）が見える程度である。
- ・ 屋内体育館は避難所として使用されている。屋内体育館ブレース設置による耐震補強済み（2010年10月補強終了、天井にブレース4箇所、1階外壁部にブレース6箇所）。

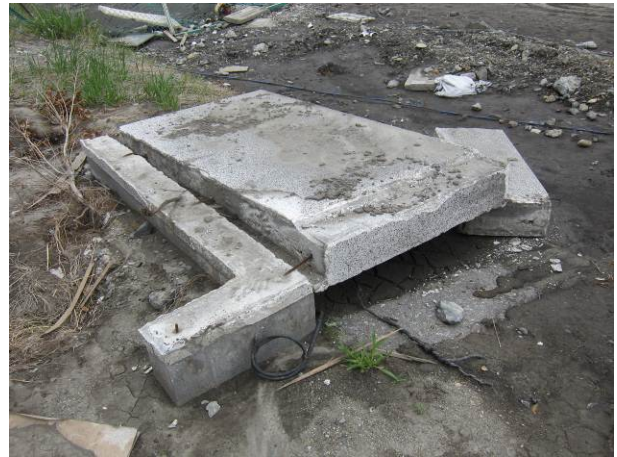
写真 3-14-19-2 転倒した方の塀

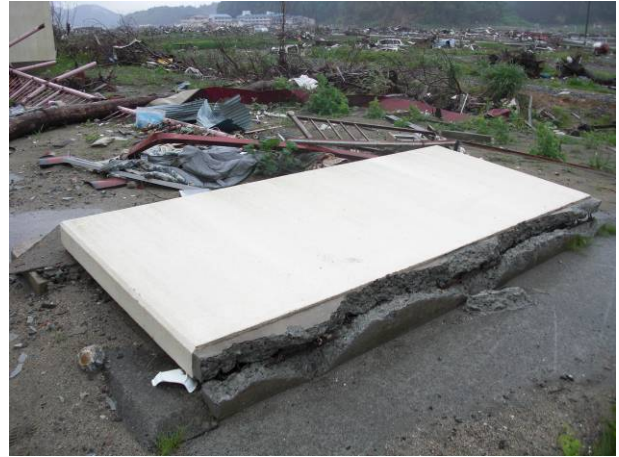
写真 3-15-1-6 転倒した RC 塀

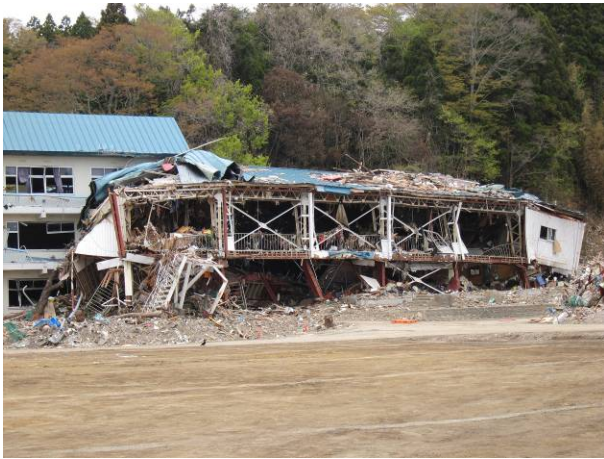
調査結果：RC造3階建ての教室棟と、S造体育館に分かれている。S造体育館に大きな津波被害（構造大破）が見られた。海から大きく離れているところであるが、津波の被害は大きい。また、3階の天井から30cm下のところ（3階の床レベルから3m程度）まで浸水していた。耐震補強のブレースが設置されていた。教室棟では補強材を含め構造部材の被害は見当たらなかった。本建物は残存していたが、海側にある町のほとんどの建物が崩壊していた。

写真 3-15-2-3 大破した体育館

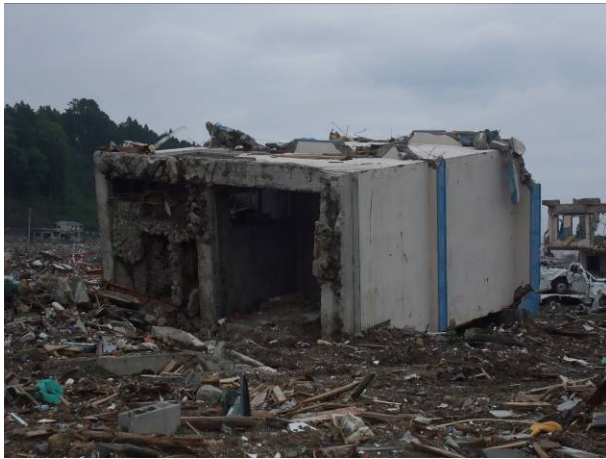
写真 3-15-5-1 北西面

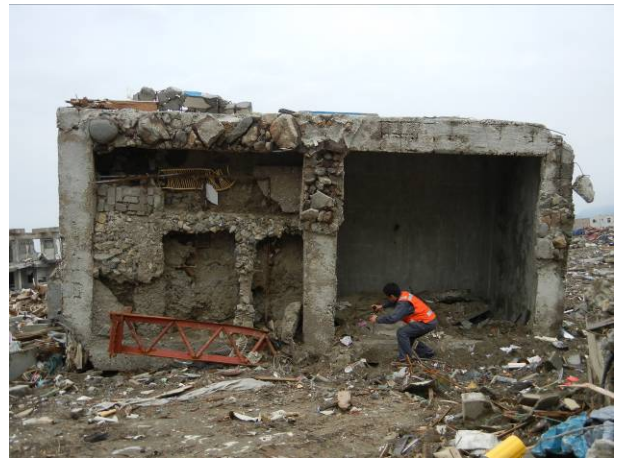
調査結果: RC 造壁式 2 階建て建物. 津波の押し波方向とは逆方向に転倒していた. 基礎梁と 1 階床スラブの間に空気たまりが生じる空間 (2.9×3.1×2.9m) があつた. 受圧面は上向きとなつており計測が困難であつたが, 1 階の受圧面には全面積の 1/3 程度の開口を. 2 階の受圧面には開口部が無いことを確認した. 周辺で浸水深を計測することができなかつたため, 計測浸水深は雇用促進住宅・陸前高田第二宿舍のデータを参考にする.

写真 3-15-5-2 建物底部

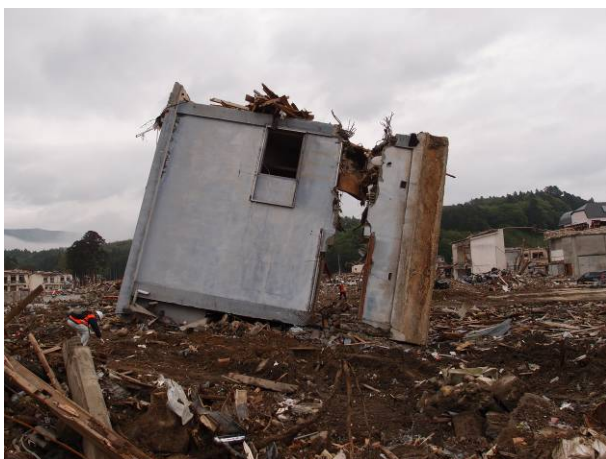
調査結果：RC造3階建て建物。津波で押し波方向（南→北）に転倒。周辺から地下水の湧き水があり，地盤はぬかるんで一部が泥沼のような状態となっていた。柱500mm角（主筋：16-φ21，帯筋：φ9@250 90°フック）。解体が試みられたようで（原因不明だが途中で放置された状態。足場の問題か？）1階の構造体が切り取られており開口率等は不明。切り取られた断面から柱配筋詳細を確認した。平面（屋根スラブ面で）：7.2m×6.77m（EW方向×NS方向）。立面：直接基礎高さ1000mm，基礎天端から屋根スラブ下端まで8680mm（1階のスラブ厚270mm），屋根スラブ厚170mm（パラペット170mm立ち上がり除く）。パラペット厚170mm。周辺で浸水深を計測することができなかつたため，計測浸水深は雇用促進住宅・陸前高田第二宿舍のデータを参考にする。

写真 3-15-7-1 西面

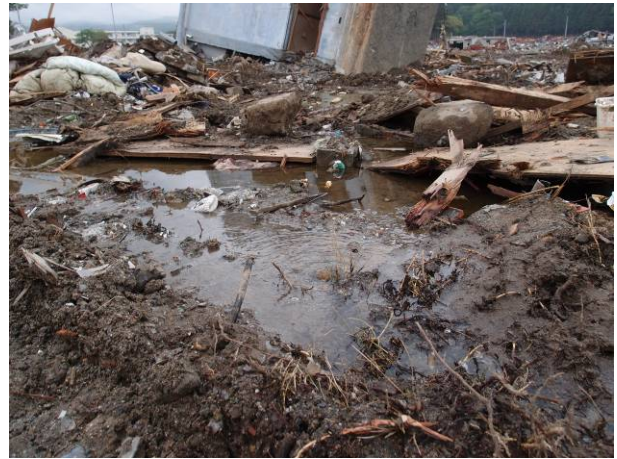
写真 3-15-7-4 周辺の湧き水

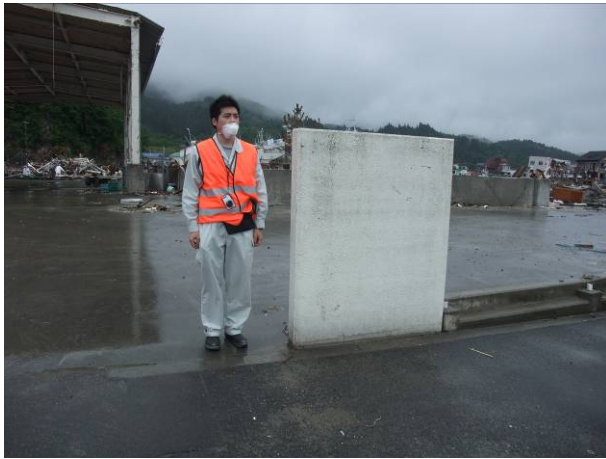
写真 3-16-2-3 転倒しなかった RC 塀

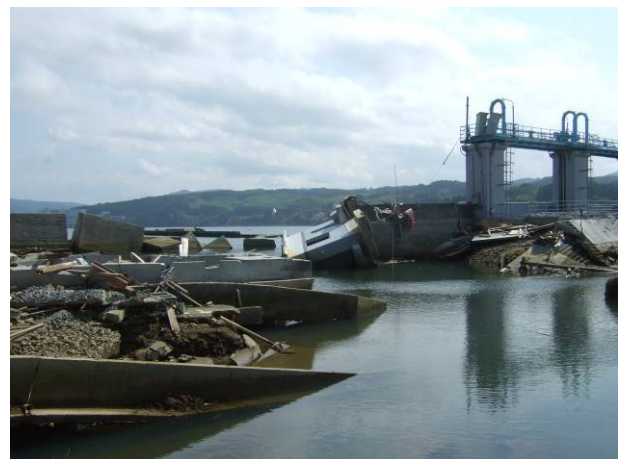
・湾西端の河口に位置する建物の寸法を計測した. 湾東端の河口に位置する同様の建物は流出し, 転倒していた.

写真 3-17-7-1 建物の全景 (湾西端の河口位置) 写真 3-17-5-2 建物の転倒の様子 (湾東端の河口位置)

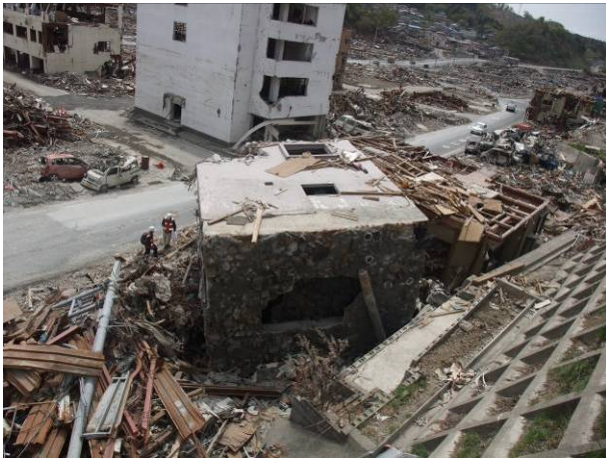
RC造壁式4階建て建物(MS旅館北棟)。津波により建物が転倒し、70m程度離れたところまで流された。津波力の算定のため実測実施。窓が多い側が道路側(Google mapのストリートビューより確認済み)。杭が抜けて折れたと思われる。

写真 3-18-4-1 東立面（転倒のため上向き）

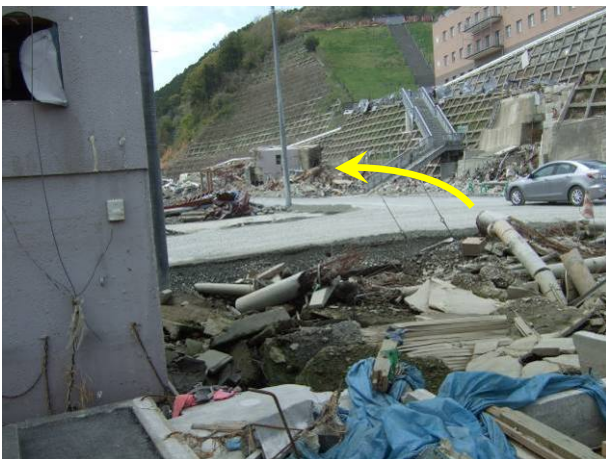
写真 3-18-4-5 70mほど移動した

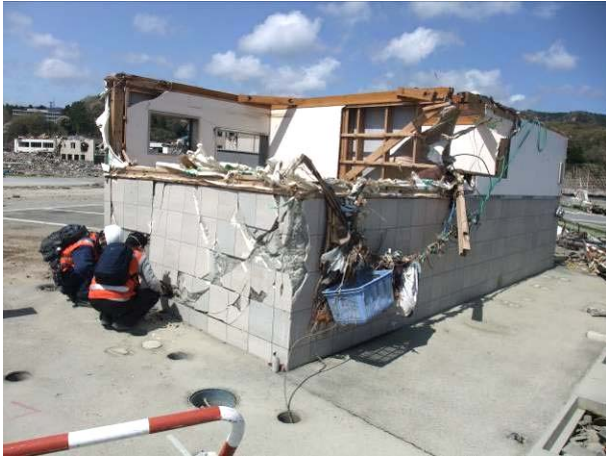
建物概要 : RC 壁公衆トイレ. 津波により海岸線と直交方向の RC 壁に曲げひび割れやかぶりコンクリートの剥落発生. 津波力の算定のため実測実施. 壁縦筋 : D10@200.

写真 3-18-6-1 全景

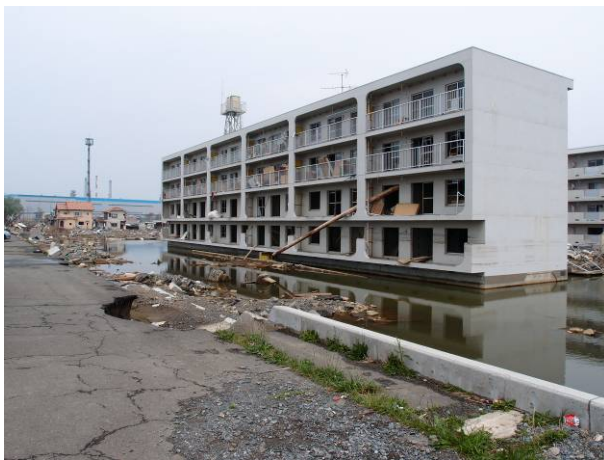
写真 3-19-1-1 建物全景

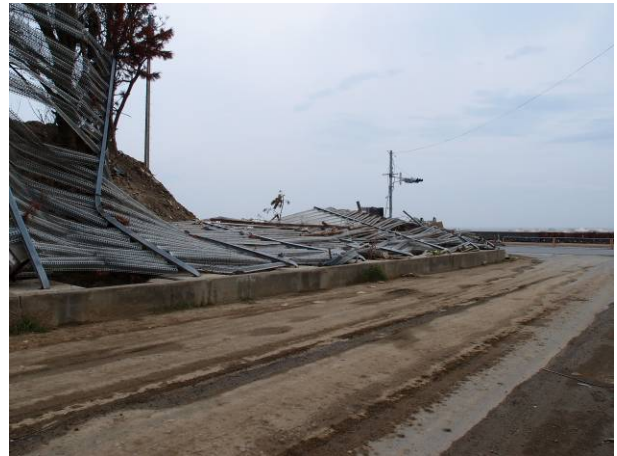
写真 3-19-3-2 転倒したフェンス (右奥が海)

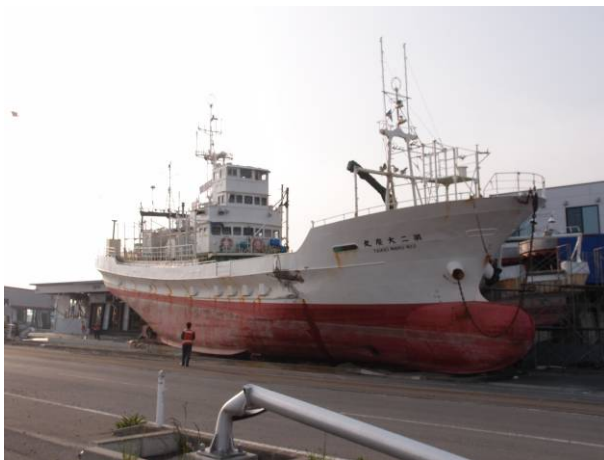
調査内容: 道路に引き上げられた船の海面下部の深さから津波の高さ予測. 船の海面下部の深さ: 約 3.1m (3.1m以上の津波が発生したと予測). 総トン数: 196トン, 馬力数: 1800馬力.

写真 3-19-4-1 座礁した第二大慶丸

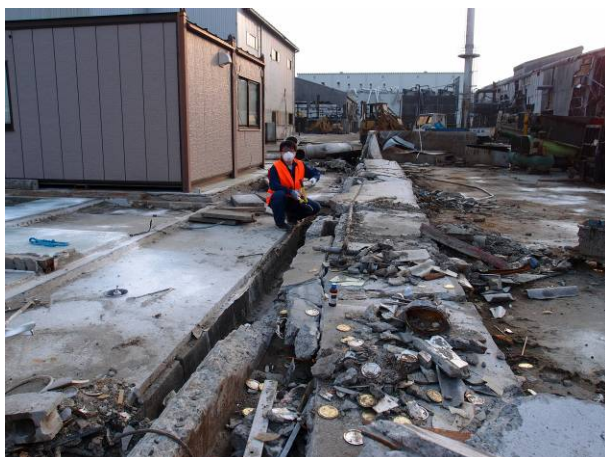
建物概要: RC造塀. 津波力の算定のため転倒したRC造塀の実測実施.

写真 3-19-6-1 転倒したRC塀

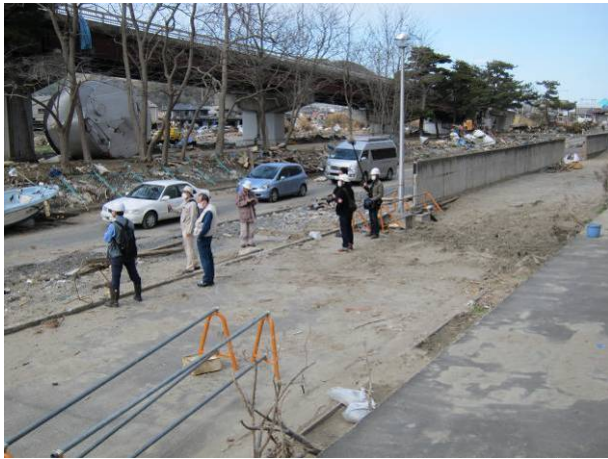
建物概要 : RC 造塀. 津波力の算定のため転倒した RC 造塀の実測実施. 浸水深は計測不可であった. 寸法 : 高さ 1500mm, 厚さ 120mm, 縦筋 D13@200mm, 受圧面から縦筋の中心まで 50mm.

写真 3-19-8-1 流出した RC 造塀跡

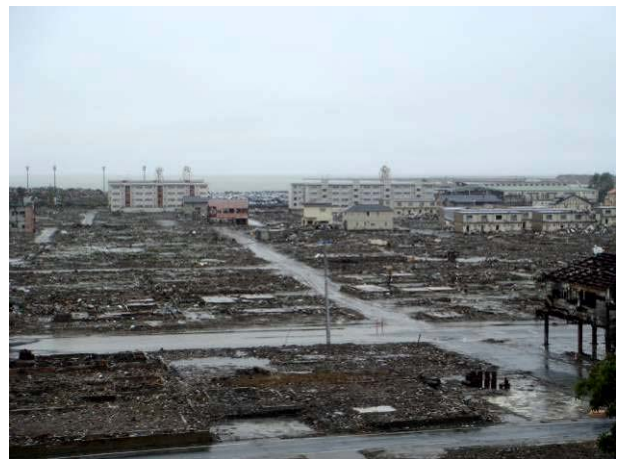
調査内容:津波被害状況確認. 津波のタイプは仙台平野に近いのでは. 三陸と仙台平野の境界は牡鹿半島か.

写真 3-19-site1-4 平野型の被害状況に見える

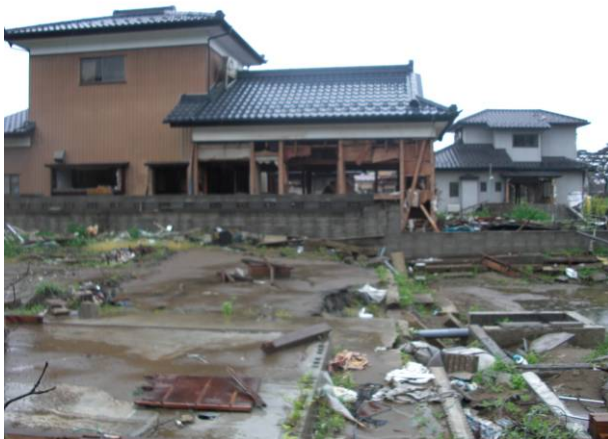
調査結果: 野蒜駅周辺の木造建築物の損傷状況を観測した。野蒜海水浴場から野蒜駅北側の丘ふもとにかけて建築物の被害率を観測したところ、海岸近辺では木造は全壊しており、RC2階、S造は残存していた。野蒜駅北側では、木造は大破しているものの骨組は残存し、丘のふもとでは木造1階外壁に軽微な損傷がある程度であった。

写真 3-20-site2-1 骨組が残存した木造住宅

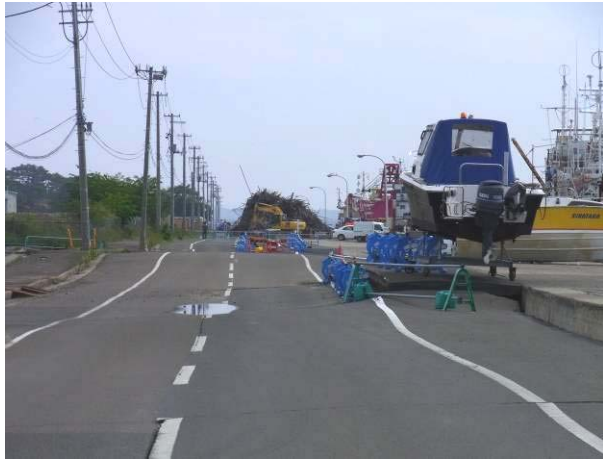
調査結果：地盤変状発生。地盤沈下が多数見られる。防波堤は健全。

写真 3-22-site1-1 地盤変状

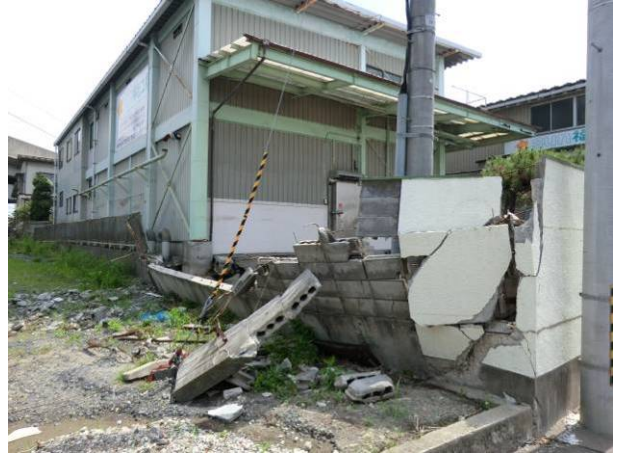
—基礎部とCB塀の境界面で転倒, ほとんどの鉄筋が破断

—縦筋: D10@400 (CBユニット1枚あたり1本ずつ), 鉄筋1本入手

写真 3-22-2-2 (株)SK 商店敷地の CB 塀

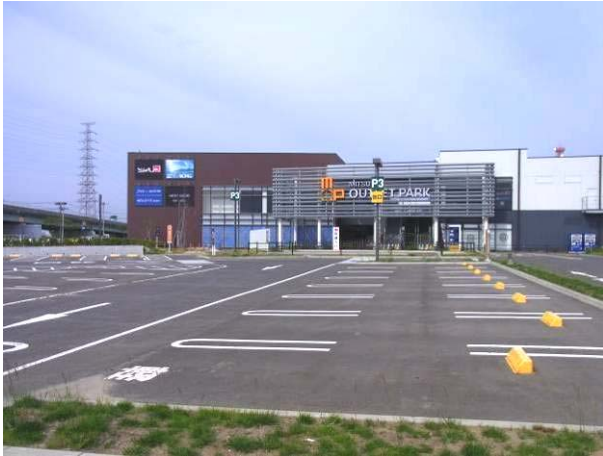
写真 3-25-6-1 閉鎖中の M アウトレットパーク

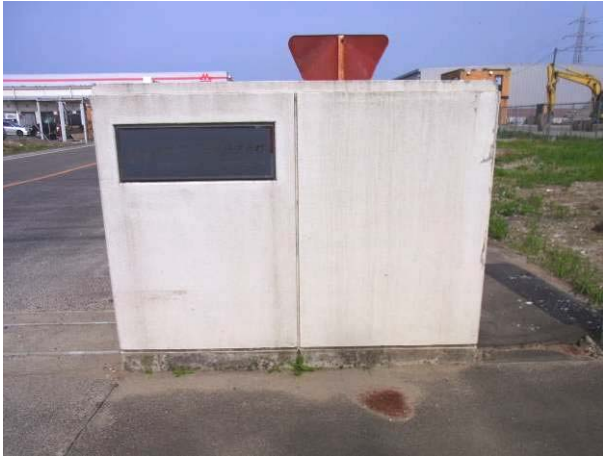
調査結果 : 0.2mm 程度の曲げひび割れ 3 本発生 (傾斜 2.2°).

写真 3-25-7-1 東北 M 乳業前の RC 塀

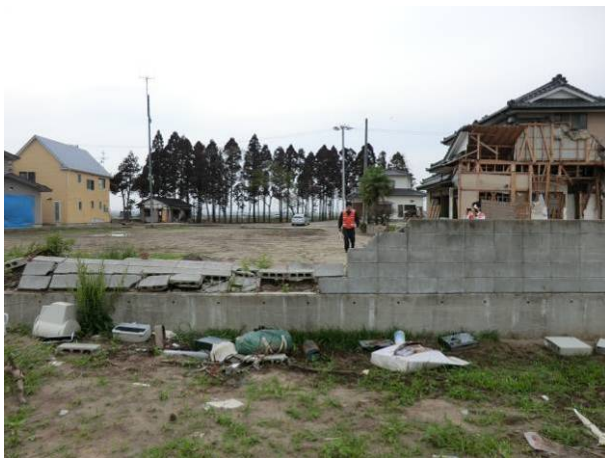
調査結果: 鉄筋1本入手. 全長にわたりほとんどが5°の傾斜, 一部は転倒 (転倒は基礎とCB塀の境界面で発生).

写真 3-25-9-1 岡田桶前地区のCB塀

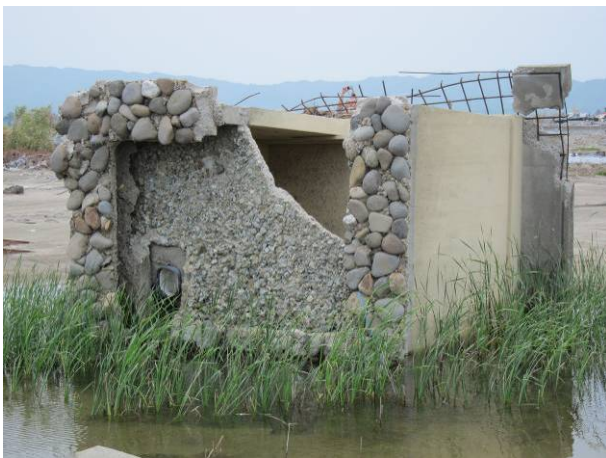
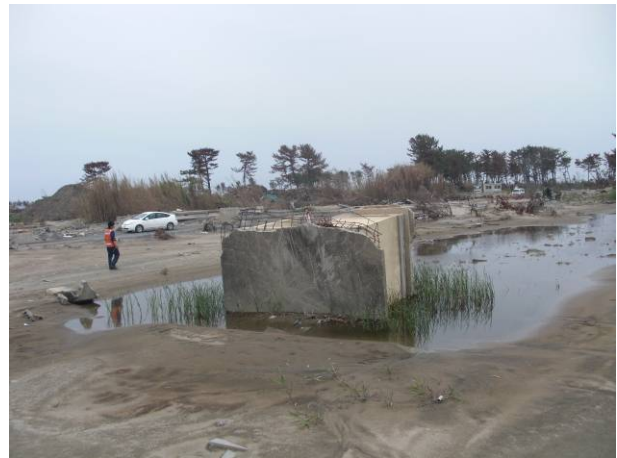
調査結果: 背面の開口は不明. 恐らく公衆トイレ. 外形寸法: B×D×H=2900mm×2100mm×2500mm. 屋根スラブの横幅は3600mm.

写真 3-29-2-1 転倒した平屋の底面

写真 3-29-2-2 転倒した平屋の上面

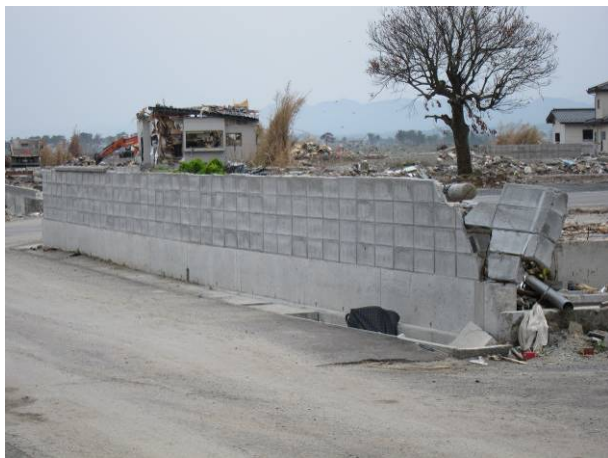
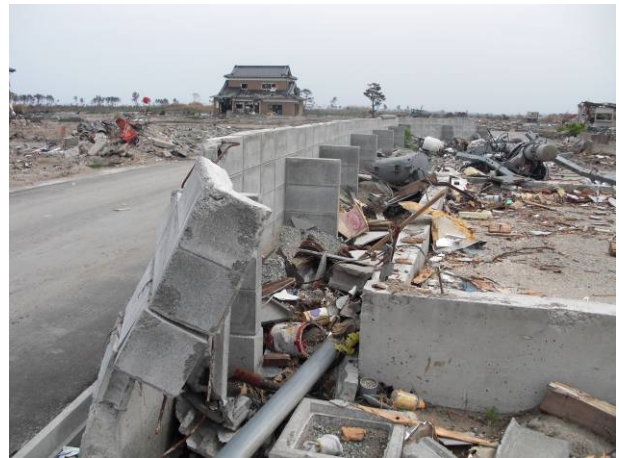
調査結果: 計測浸水深は向いの住宅 (UT_WTR-04-2) の値を参照する.

写真 3-29-3-1 残存したCB塀

写真 3-29-3-2 CB塀の背面

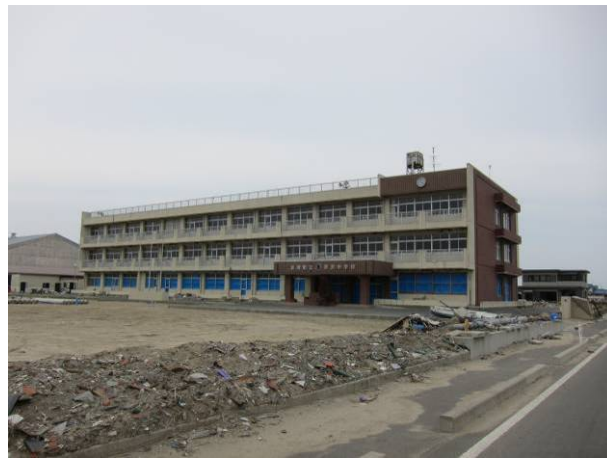
写真 3-29-5-1 亙理町立荒浜中学校

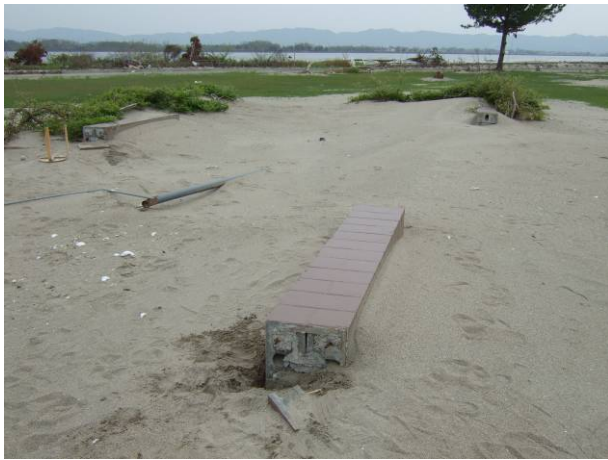
調査結果: 四基ともすべて鉄筋破断を伴い, 西からやや南寄りの方角に転倒.

写真 3-29-7-1 転倒したCB柱

写真 3-29-7-2 崩壊した断面

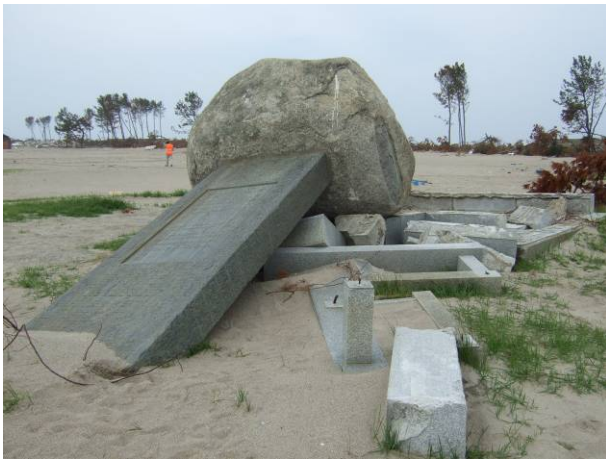
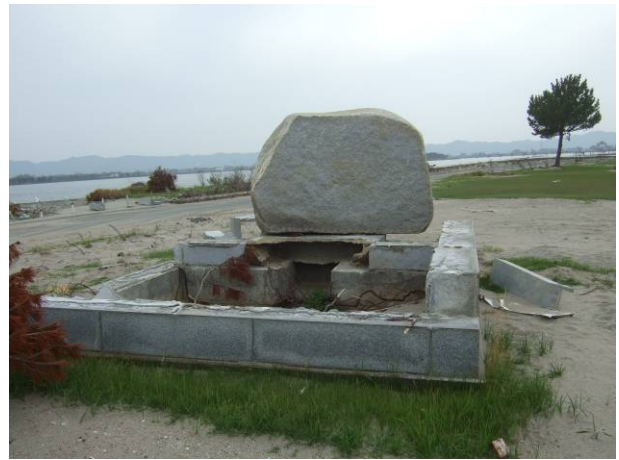
調査結果 : 鉄筋等はなく重力式の構造物であり, 転倒している. 基礎の石は花崗岩と思われるが, 本体は不明.

写真 3-29-8-1 転倒した石碑

写真 3-29-8-2 石碑の基壇

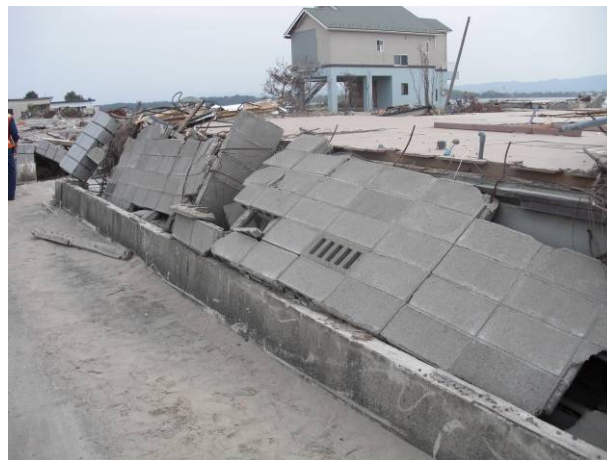
写真 3-29-9-1 転倒した CB 塀

調査結果 : 鉄筋破断を伴い転倒していた. 控え壁との定着が良くない.

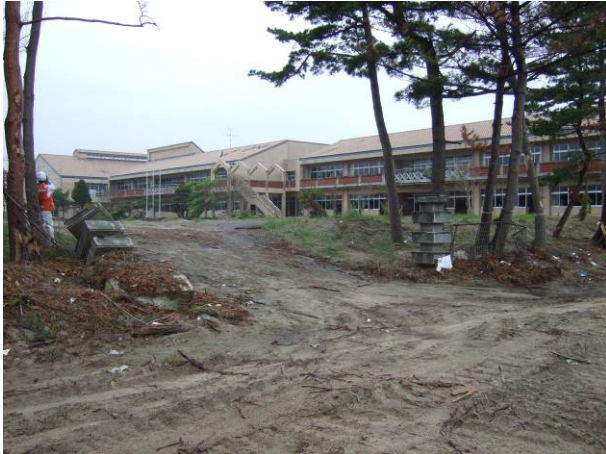
写真 3-30-2-1 東側の門柱

調査結果：山下第二小学校の東側・北側それぞれに二つずつ存在し、それぞれにおいて1つは転倒，1つは残留していた。基礎の上に，東側の門柱には700mm，北側の門柱には125mmの土が積載。東側の転倒した門柱は洗掘により転倒した可能性がある。

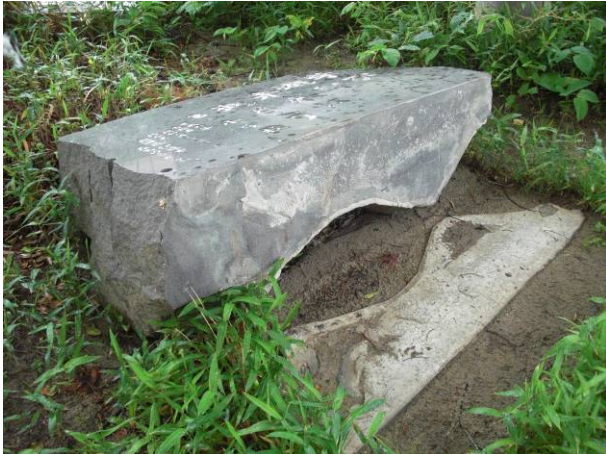
写真 3-30-3-1 転倒した中庭の石碑

調査結果 : 石碑の設置面は中庭レベル+370mm の高さであり, 中庭レベルは校舎 1FL-440mm.

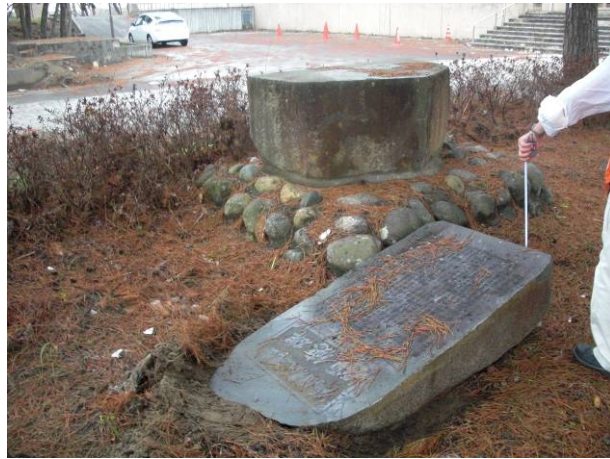
写真 3-30-5-1 滑動した石碑

調査結果: 基壇の上に設置してあった石碑が滑り落ちた。基壇上端に滑動跡が見られる。石碑の設置面は中庭レベル-1250mm+基壇の高さ 1280mm に位置し、中庭レベルは校舎 1FL-440mm である。

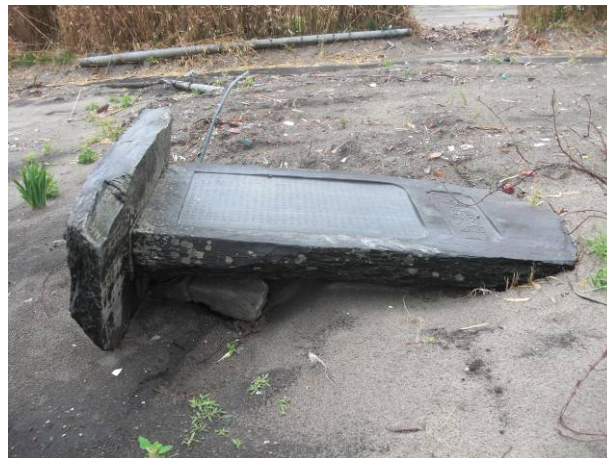
写真 3-30-8-1 転倒した石碑

調査結果 : 計測浸水深としては RC2 階住宅 (UT_YAM-11) の値を使用する。

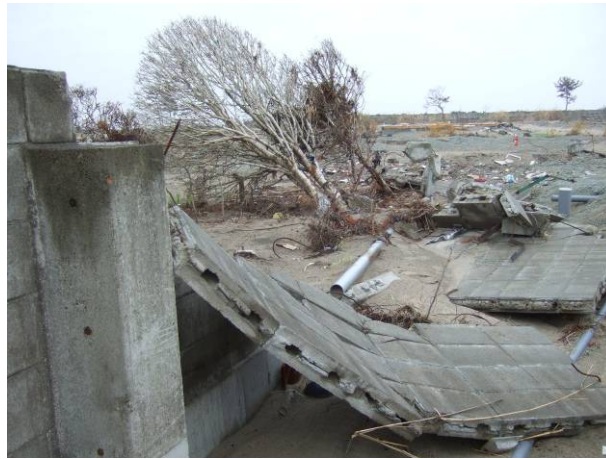
写真 3-30-9-1 転倒した CB 塀

調査結果: 鉄筋破断を伴い南向きに転倒していた. 計測浸水深としては RC2 階住宅 (UT_YAM-11) の値を使用する.

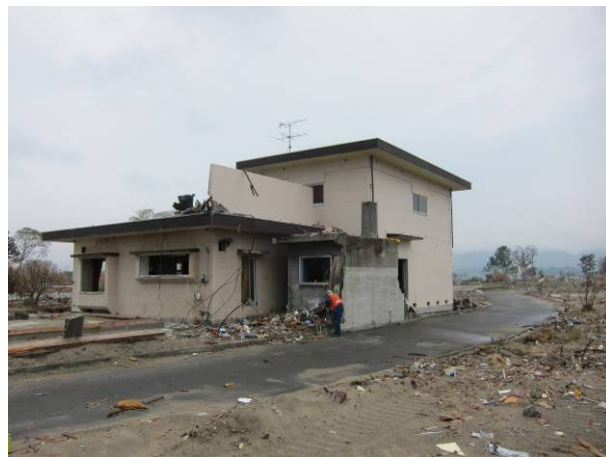
調査結果 : 住宅の煙突にひび割れが見られたが, CB の境界であった. また, 防潮堤の破堤部分からの波の方向の影響か, 近辺の塀の多くが北向きに転倒していた.

計測浸水深 (受圧面) : GL+6500mm (庇の下の痕跡から判断)

計測浸水深 (側面) : GL+4970mm (2F 窓枠下付近の痕跡から判断)

写真 3-30-11-1 RC2 階住宅の北東面

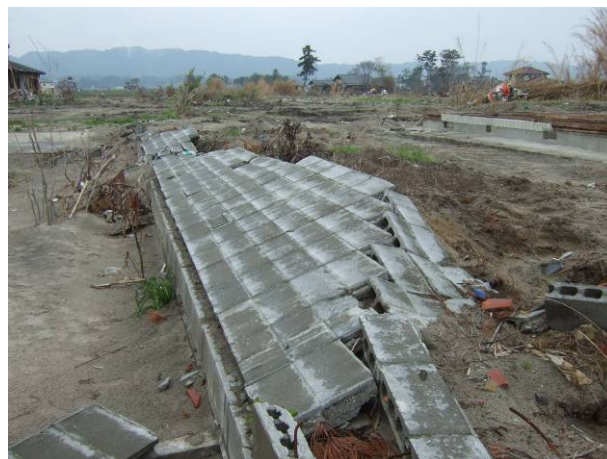
調査結果 : 鉄筋破断を伴い北向きに転倒していた。高さ : 8 段 (1 段目上端で崩壊), 主筋 : $\phi 6@800\text{mm}$,
ブロック厚 : 100mm. 計測浸水深としては RC2 階住宅 (UT_YAM-11) の値を使用する。

写真 3-30-12-1 転倒したCB塀

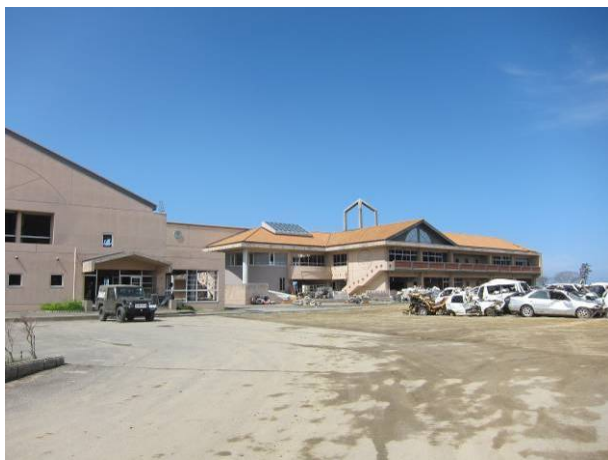
調査結果: 校舎内部では自衛隊が清掃を行っていた. 運動場には津波により廃棄される車が集められていた. テトラポットが学校付近まで流出していた.

写真 3-30-14-1 中浜小学校 (左: 体育館, 右: 校舎)

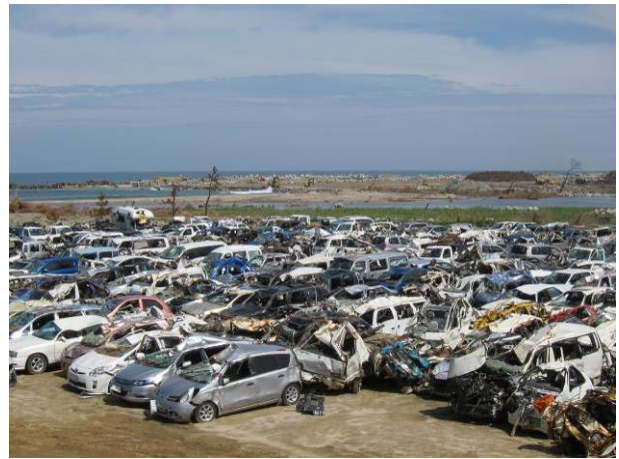
写真 3-30-14-4 廃車が集積された運動場

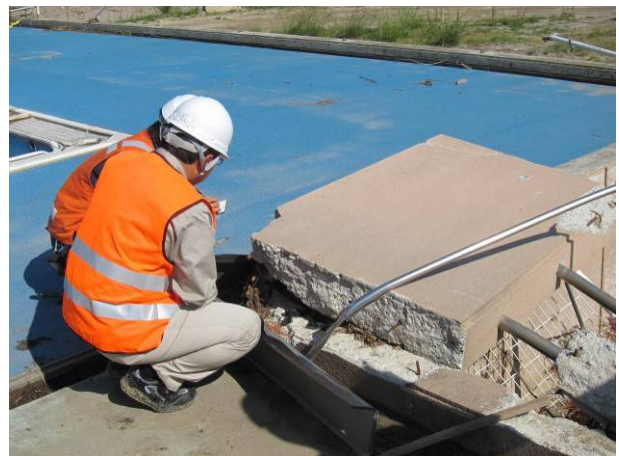
写真 3-30-17-2 転倒した東西方向の塀

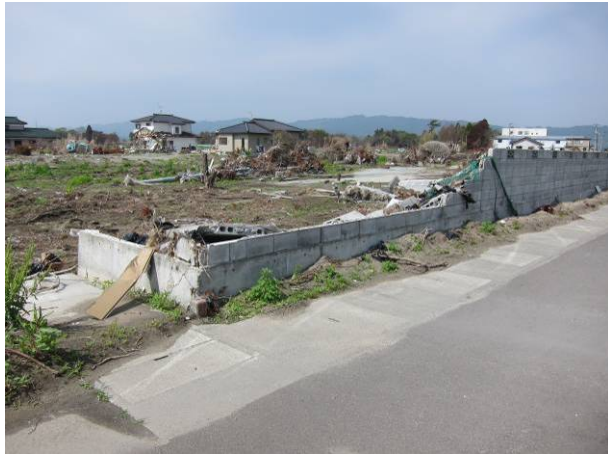
調査結果：鉄筋破断を伴い転倒した海側部位と、陸側の不転倒部位が混在していた。RC 基礎に大きなクラックが見られ、漂流物が衝突した可能性がある。海からは遠いが川から近い場所に位置する。

写真 3-30-19-1 転倒した RC 塀

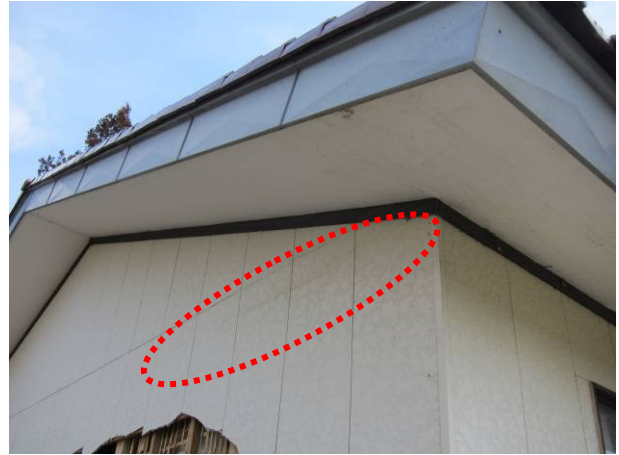
写真 3-30-20-2 背面の痕跡
