2011年3月11日 東北地方太平洋沖地震による 建築物の地震被害および津波被害調査報告

2012年3月12日 ver.3

東京大学生産技術研究所 中埜研究室

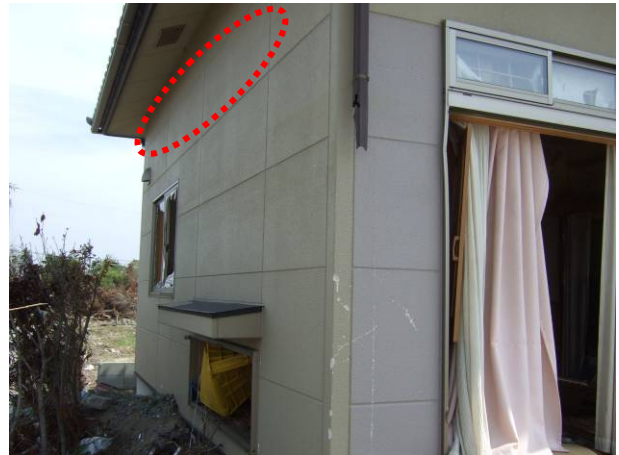
計測浸水深 (背面) : 敷地 GL+3150mm (外壁の痕跡より判断), 敷地 GL+3080mm (内壁痕跡より判断)

写真 3-30-20-4 背面の痕跡

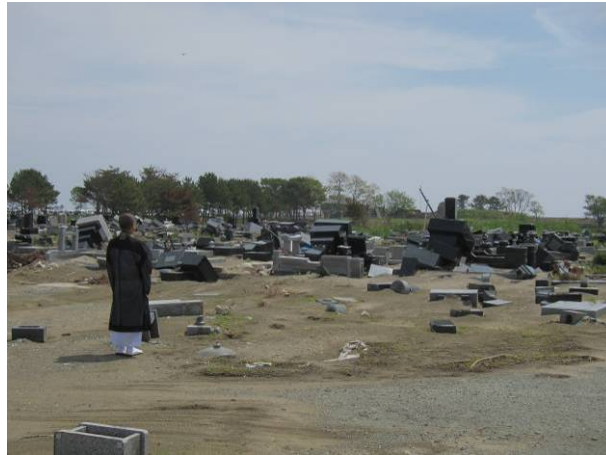
写真 3-30-21-1 すべて転倒したお墓

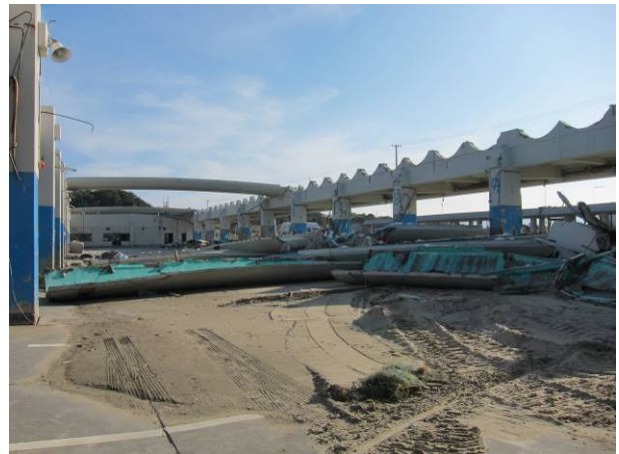
調査結果：南側の市場ではSCが多数落下していた。津波痕跡の探索を行ったが、明確な痕跡は見当たらなかった。ただし、南側の市場に直行して接続されていた漁協の2Fのガラスはすべて破損していたため、その高さ程度以上の浸水深であったと推察される。

写真 3-31-1-2 南側の市場 (SC が落下)

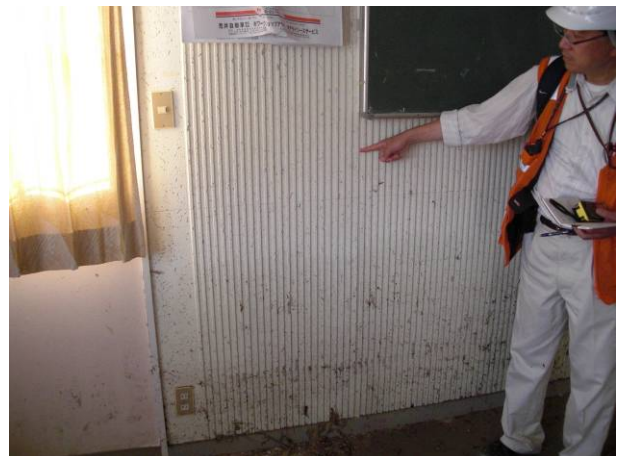
写真 3-31-4-2 内壁の痕跡

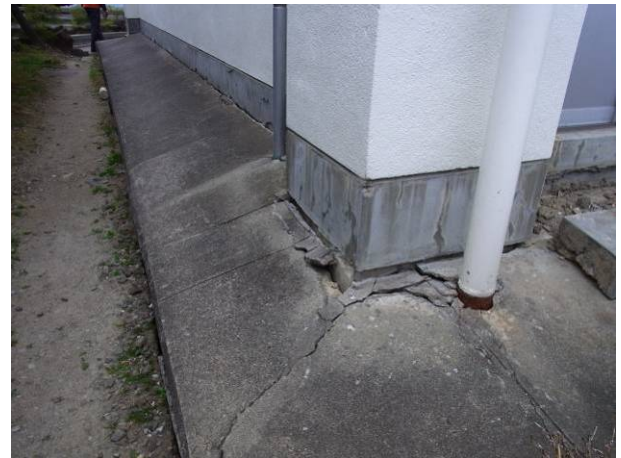
写真 3-33-2-6 地盤変状に伴う犬走りの被害
